## **ДІАГНОСТИЧНІ ОЗНАКИ РОЗШАРУВАННЯ В СТІНЦІ ВІДВІДНИХ ВІД КОМПРЕСОРНОЇ СТАНЦІЇ ТРУБ ГАЗОТРАНСПОРТНОЇ СИСТЕМИ**

**<sup>1</sup>О. І. Звірко, <sup>2</sup>С. Ф. Савула, <sup>3</sup>О. Є. Кунта, <sup>1</sup>О. Т. Цирульник**

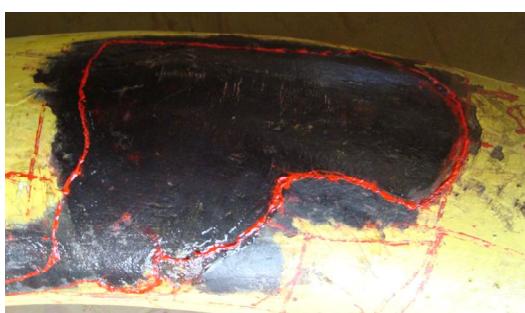
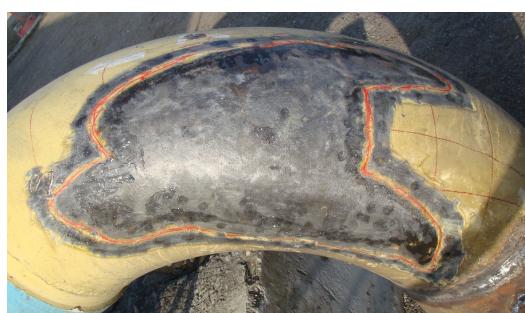
На розтягненій частині низки 40 років експлуатованих прямокутних колін відвідних від КС труб газотранспортної системи виявлені обширні розшарування всередині стінки труби (рис. 2). З цієї причини вони були виведені з експлуатації та для двох типорозмірів труб проведено експертизу їх дефектності. Матеріал труб – сталь 20, зовнішній діаметр 219 мм (умовно труба А) та 426 мм (труба Б) з номінальною товщиною стінки відповідно 18 та 12 мм. Максимальний робочий тиск у трубі становив 70 атм, а температура металу гину могла сягати 80 °C. Зазначимо, що виявлені дефекти не порушили герметичності трубопроводу.

На основі такого контролю товщини позначили зони розшарування на реальних колінах (див. рис. 2) та побудували розгортки дефектності та переріз труб приблизно посередині ділянки розшарування (рис. 3).

**Рисунок 2 – Окреслене контуром розшарування у стінці колін відвідних від КС труб А (а) та Б (б) газотранспортної системи**

ливості для кожного з випадків. Так, розшарування у трубі А (розміром близько 380 мм в поздовжньому напрямі та близько 240 мм в кіловому напрямі, що склало третину окружності труби) охопило сегмент 4...8 год. Макродефект був розміщений близьче до зовнішньої поверхні (на глибині ~ 2...5,6 мм при номінальній товщині труби 18 мм). На поверхню труби в зоні розшарування вийшла тріщина довжиною ~ 190 мм, орієнтована у поздовжньому напрямі та розташована на віддалі ~ 60 мм від контуру розшарування. Це важливий нюанс, оскільки поява такої тріщини на поверхні труби пов'язана не з переорієнтацією поширення розшарування в радіальному напрямі, а розривом поверхні над порожниною. Логічно вважати, що напруження, які спричинили цей розрив, зумовлені внутрішнім тиском газу в порожнині,

На коліні труби Б розміри розшарування, яке охопило сегмент 7...12 год., більші і становлять близько 800 x 450 мм, а розташовується воно в основному близьче до внутрішньої поверхні труби. Однак на останніх стадіях розвитку розшарування з'явилася тенденція до переміщення його контуру близьче до зовнішньої по-

Розміри виявленого розшарування в обох випадках виходять далеко за допустимі норми [8], і цим аргументовано виведення колін з експлуатації. Водночас встановлено і деякі особи-

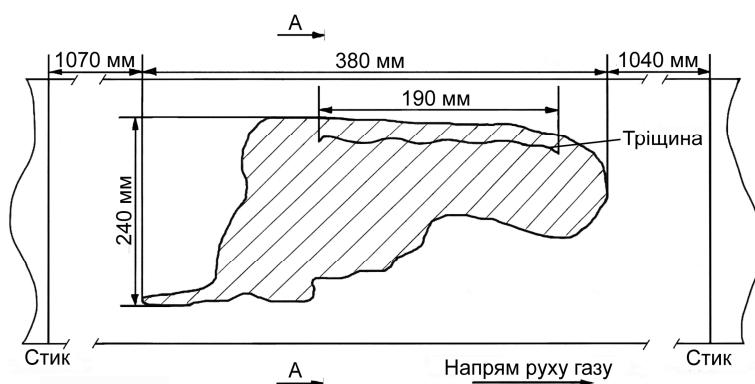
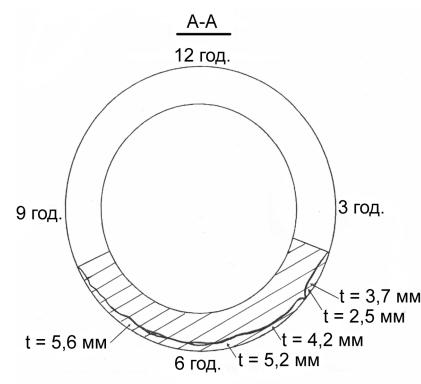
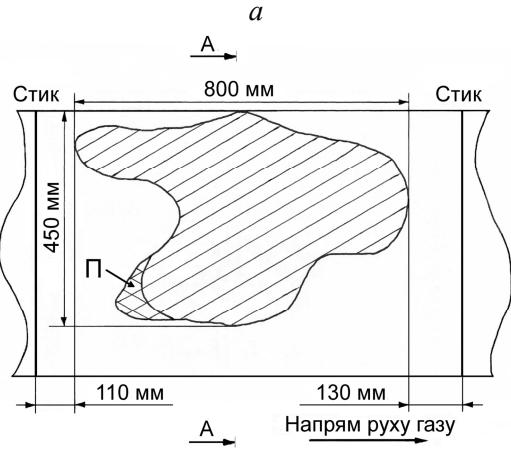
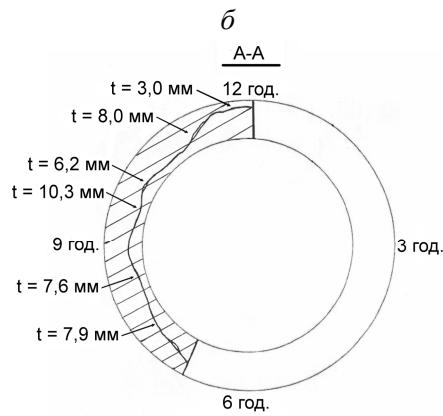
**Рисунок 3 – Розгортака розшарування у стінках колін труб А (а) та Б (в) газотранспортної системи та переріз труб А (б) та Б (г) з дефектом**

який, у свою чергу, створюється у результаті накопичення у ній молекулярного водню, що рекомбінує з атомарного. Таке пояснення причини розриву передбачає інтенсивне наводнювання металу коліна з боку внутрішньої поверхні, тобто транспортований товарний природний газ є потужним джерелом наводнювання, принаймні на ділянці коліна газопроводу. Полегшувало руйнування і порівняно неглибоке залягання порожнини розшарування в місці розриву – близько 2,5 мм.

верхні, де робочі напруження більші. І хоча виходу макророзшарування на поверхню труби до виводу дефектної ділянки з експлуатації ще не відбулося, тенденція до наближення контуру руйнування до зовнішньої поверхні вказує на потенційну можливість повторення ситуації, подібної до тієї, що і у випадку з коліном труби A. Зазначимо, що коліно труби B було вилучене з експлуатації тільки після повторної експертизи, з перервою в 5,5 місяців, якою виявлено збільшення площин розшарування через його поширення на певній ділянці контуру (рис. 3в, площа П), саме у місці наближення до зовнішньої поверхні труби. Це вказувало на небезпеку подальшої експлуатації коліна.

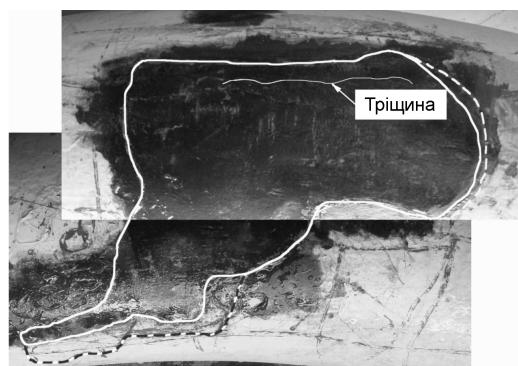
Подальша експертиза виявила збільшення площин розшарування тільки в коліні труби A (рис. 4). Це означає, що, з погляду на витримувальну здатність, це коліно непридатне до подальшої експлуатації, тоді як коліно труби B можна було би продовжувати використовувати. Порівняння стану досліджуваних колін за цим критерієм також показує, що підповерхневе розташування макророзшарування у коліні є небезпечніше, ніж у випадку його розташування посередині стінки труби.

Зазначимо обмеженість критерію витримування надлишкового тиску для прогнозування безпечної експлуатації труби, оскільки він стосується тільки механічної міцності металу. Такий підхід справедливий для вихідного стану металу, нечутливого до воднем спричиненого руйнування. В нашому випадку така чутливість чітко проявляється, і саме вона привела до обширного розшарування. Це довела експертиза стану коліна труби B: незважаючи на те, що він витримав без розвитку дефектності надлишковий (у півтора рази більший за робочий) тиск, в ньому за час між двома експертизами істотно збільшилася площа розшарування (див. рис. 3в), зумовлена саме високою чутливістю до

**Рисунок 4 – Маркування виявленого неруйнівним контролем експлуатаційного розшарування у коліні труби A (суцільна лінія) та його поширення у результаті гідропресування (пунктирна лінія)**
