ВИЗУАЛЬНАЯ И ИНСТРУМЕНТАЛЬНАЯ ОЦЕНКА НЕСУЩЕЙ СПОСОБНОСТИ ОПОРНЫХ БЛОКОВ МОРСКИХ СТАЦИОНАРНЫХ ПЛАТФОРМ ИЗ ОПЫТА РЕКОНСТРУКЦИИ «МСП-4 ГОЛИЦЫНСКОГО ГКМ»

В.В.Огданец

Специализированное строительно-монтажное управление ΓAO "Черноморнефтегаз", 96400, AP Крым, nгт. Черноморское, ул. Павленко, 63, тел./факс (06558) 92892, e-mail: vogdanets@gas.crimea.u

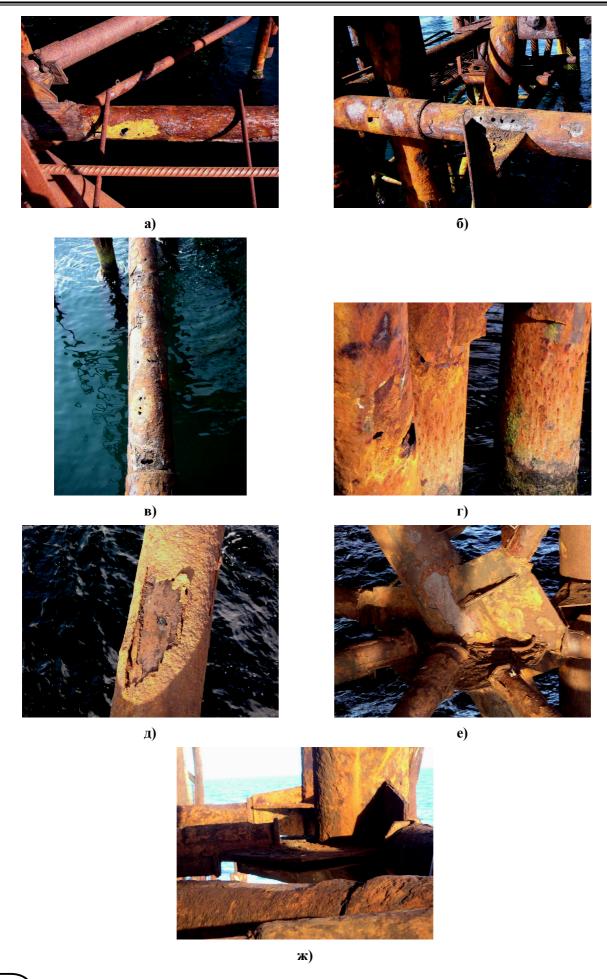
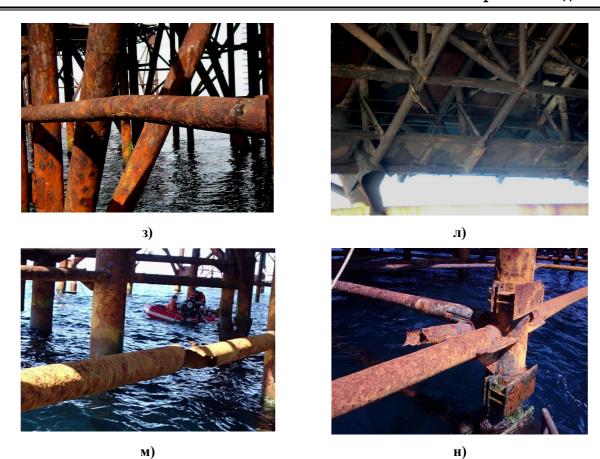
Рисунок 2 — Характерные виды износа элементов МСП

Для улучшения наглядности результатов обследования надводных строений платформы, проводилось фотографирование узлов и элементов, имеющих дефекты и повреждения как коррозийного, так и не коррозийного характера. Все подводные виды работ обследования были сняты на видеокассеты. Характерные виды износа элементов МСП указаны на рис.2.

а, б, в — сквозное отверстие в трубных элементах горизонтальных диафрагм опорного блока; г — несущее стойки опорных блоков поврежденных коррозией, в том числе и сквозные отверстия; д — сплошная коррозия элементов раскосов опорных блоков. (Нарастание от процесса коррозии достигает до 20 мм, потом идет обрушение «корки»); е, ж — коррозия сварных швов в узлах с примыкающими элементами с большими растягивающими и сжимающими усилиями; з — погнутости горизонтальной диафрагмы опорного блока (в результате ослабления толщины сечения элемента и воздействия нагрузки); л — сплошная коррозия м/к нижней части палубы верхнего строения; м, н — разрывы элементов диафрагм опорных блоков
