АТЛАС
зламів елементів бурильної
КОЛОНИ
МОНОГРАФІЯ

Копей Б.В., Сизоненко А.В. **Атлас зламів елементів бурильної колони.**
Монографія. Серія «Нафтогазове обладнання», том 4 - Івано-Франківськ,
ІФНТУНГ, 2014 - 57 с.

У даному атласі викладено ілюстрації експлуатаційних поломок та
злами, отримані під час експериментальних досліджень втомного та
корозійно-втомного руйнування натурних замкових різьбових з'єднань та
бурильних труб.

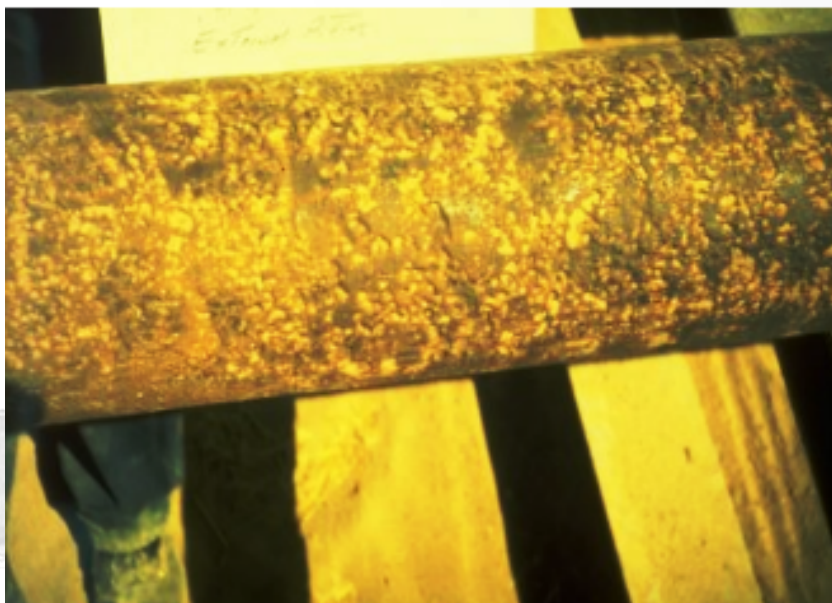
Рисунок 1.1 – Корозія матеріалу

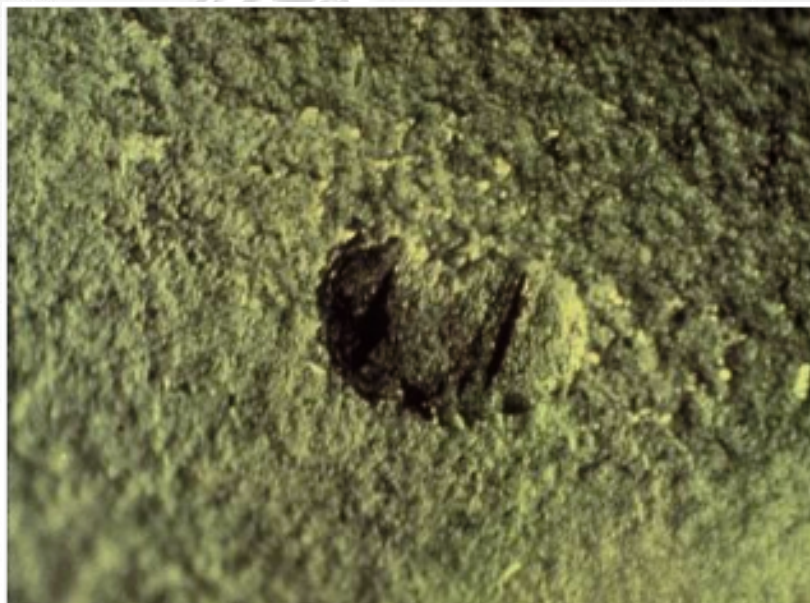
Рисунок 1.2 – Точкова корозія матеріалу

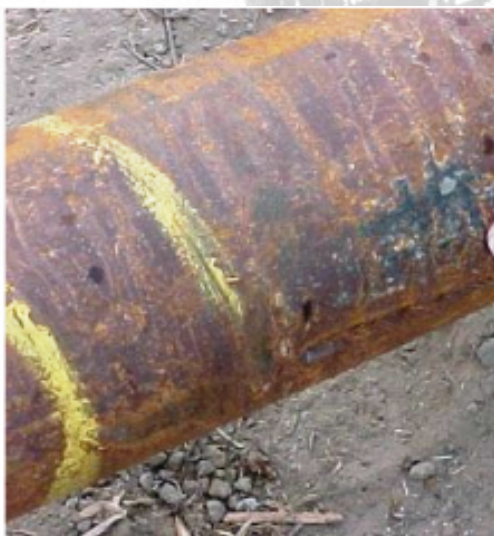
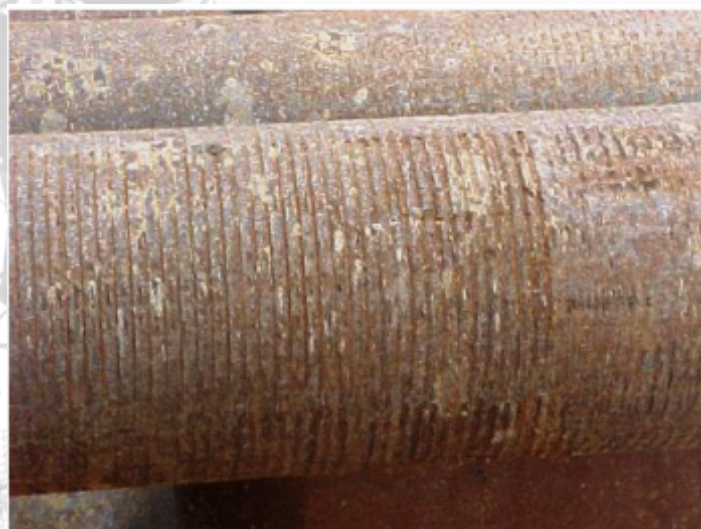
Рисунок 1.3 – Зона посадки клинів ротора на тіло труби

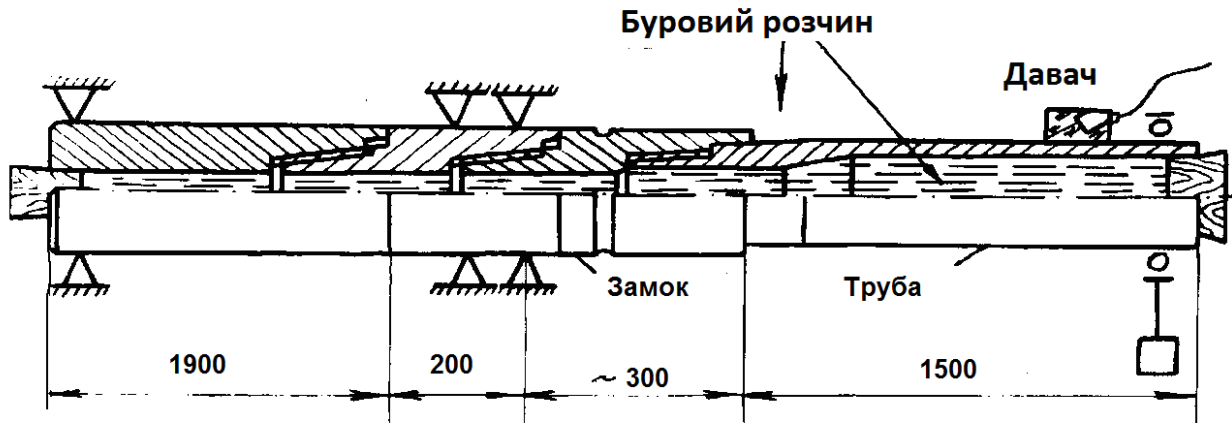
Рисунок 1.4 - Схема кріплення зразка на стенді для випробування натурних бурових труб та ОБТ на опір корозійній втомі з ультразвуковим контролем параметрів тріщин

Автором [8] була поставлена задача визначити основні закономірності розвитку тріщин корозійної втоми на стенді СИТУ (СВТВ) – рис.1.4.

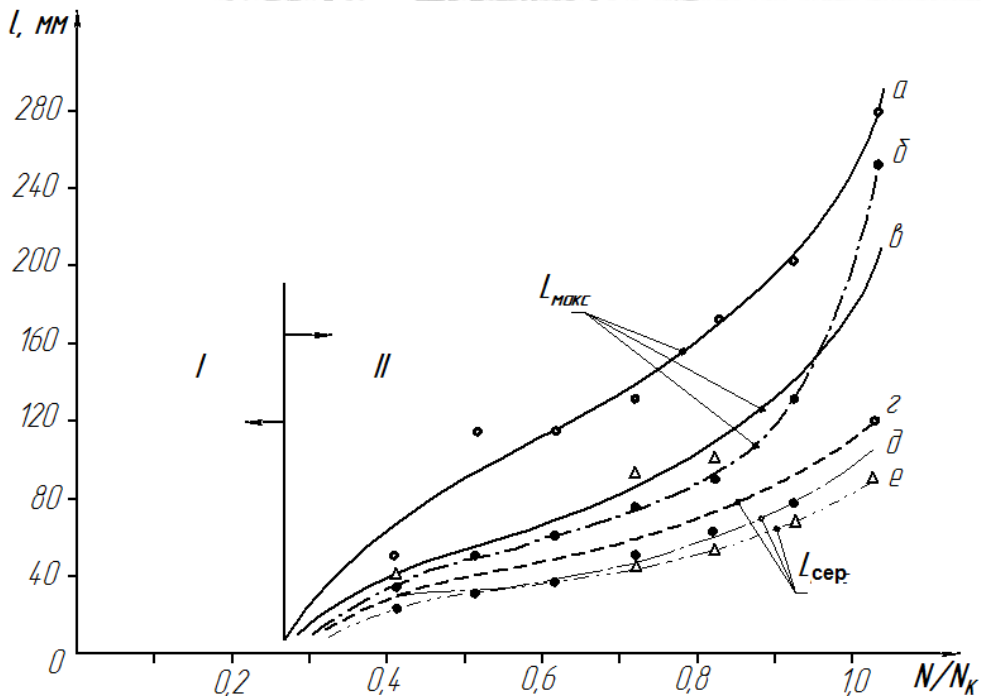
Рисунок 1.5 - Залежність найбільшої L_{max} та середньої $L_{сер}$ довжин корозійно-втомних тріщин в бурових трубах ТБВК 140x11Л від частки відпрацьованого трубою ресурсу (N/N_K)

У результаті обширних корозійно-втомних досліджень високоміцних бурових труб ТБВК з врахуванням розсіювання їх втомних характеристик встановлено, що інкубаційний період розвитку тріщин (I) у тілі труби складає 0,25 - 0,3, а росту тріщин (II) - 0,7 - 0,75 повного ресурсу роботи труби до кінцевого доламу (рис.1.5) [8].

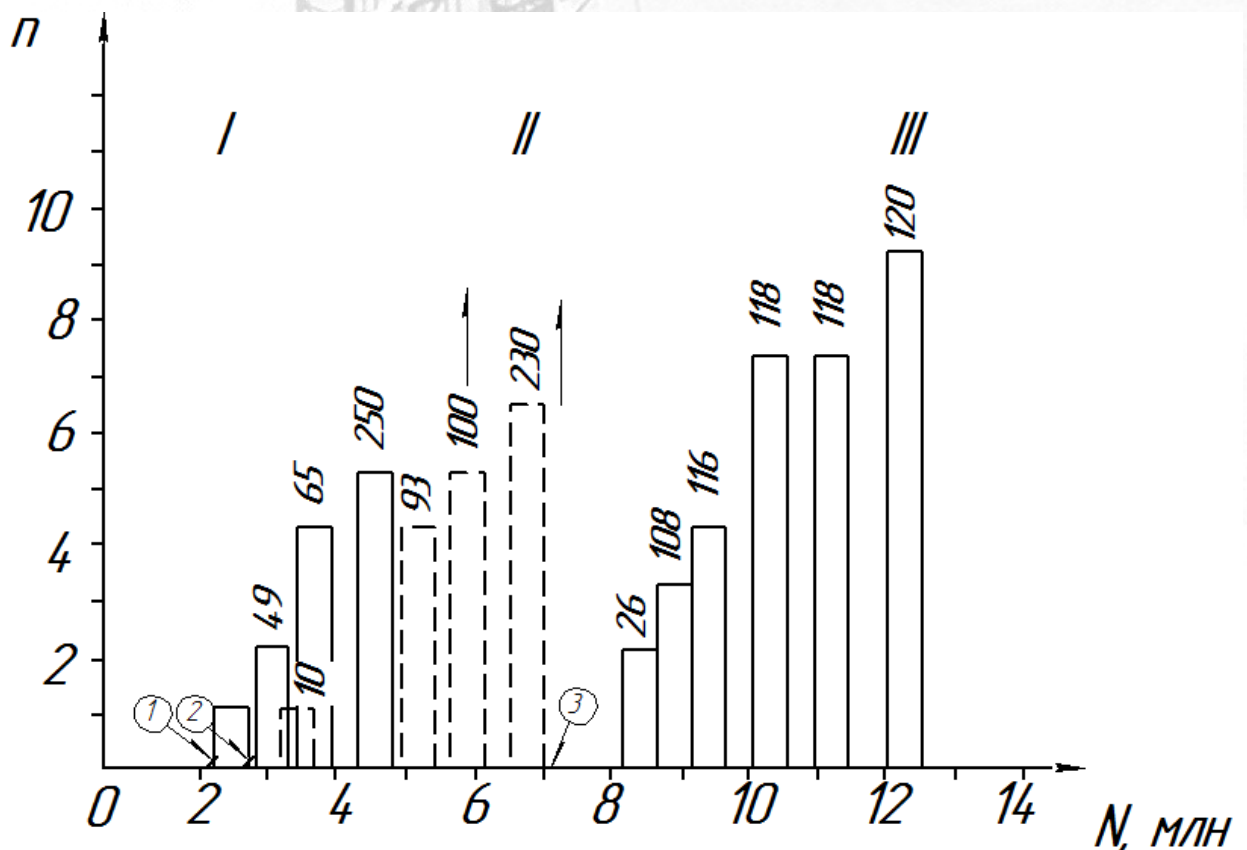
Рисунок 1.6- Кількість корозійно-втомних тріщин та їх найбільша довжина (l_{max}) у буритьних трубах ТБВК

Кількість зароджених тріщин в трубі суттєво залежить від амплітуди напружень згину. Вищий рівень напружень зменшує кількість циклів навантаження зразка до руйнування, а також зменшує кількість фокусів зародження і розвитку тріщин. Наприклад, якщо при величині змінного напруження згину $\pm \sigma = 100$ МПа (I) в тілі труби до моменту кінцевого руйнування труби виросло три тріщини довжиною більше 70 мм, а при напруженні $\pm \sigma = 90$ МПа (II) спостерігали 5 таких тріщин. При амплітуді напруження величиною $\pm \sigma = 70$ МПа (III) в тілі труби виявлено 7 тріщин (рис.1.6). Характерно, що з ростом величини напруження середня довжина тріщини зменшується і при частці відпрацьованого трубою ресурсу $N/N_k=0,7$ складає 40-60 мм, а при $N/N_k=0,9$ досягає 70 – 90 мм. В той же час найбільша тріщина при $N/N_k=0,7$ має 80 - 120 мм довжини, а при $N/N_k=0,9$ досягає величини $l_{тр} = 110 - 180$ мм.

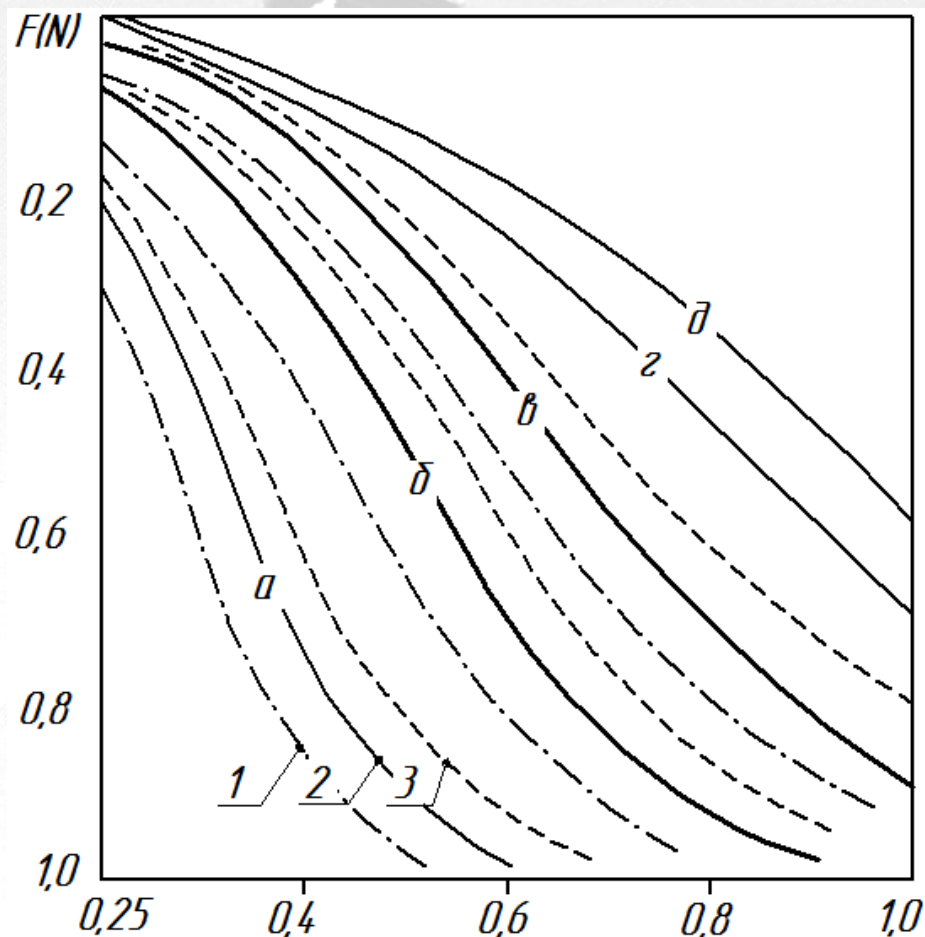
Рисунок 1.7 – Залежність ймовірності появи тріщин критичної довжини та їх частки в тілі бурильних труб ТБВК 140х11Л від частини відпрацьованого ресурсу під дією змінних напружень величиною 70 (1), 90 (2) і 100 (3) МПа

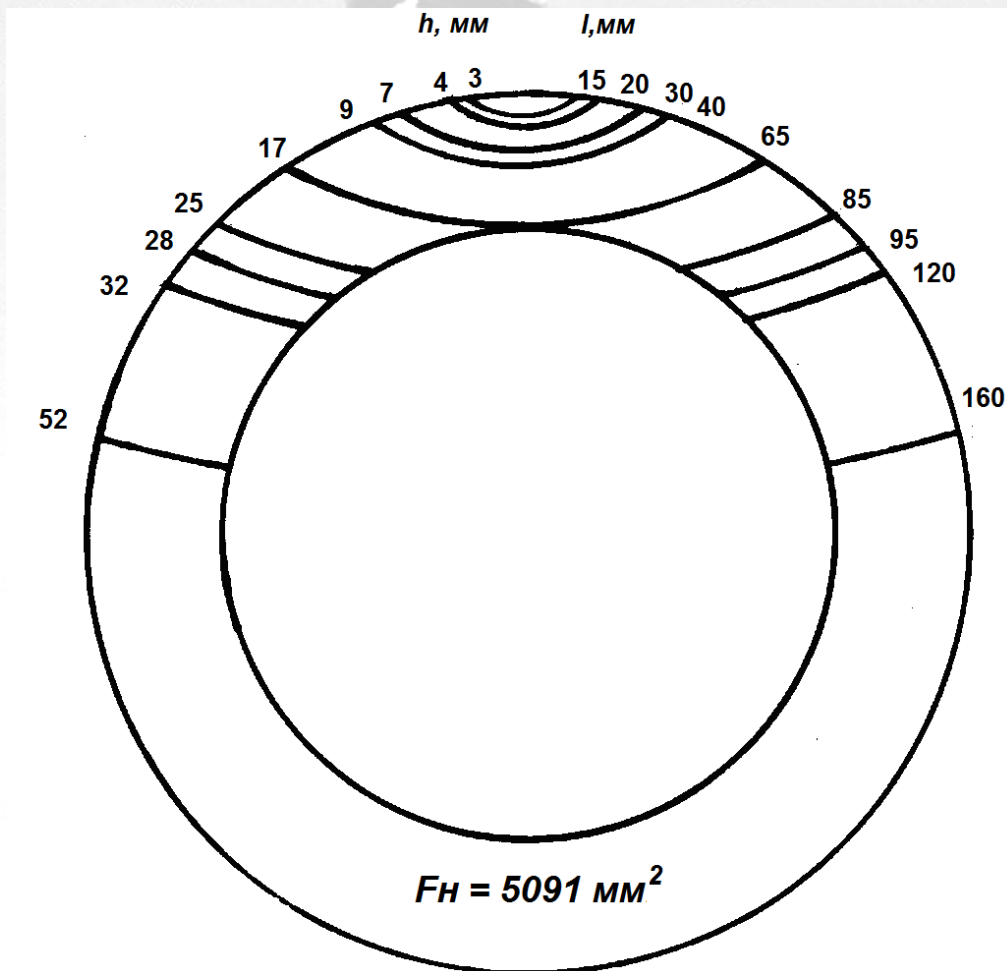
Рисунок 1.8 – Схема зламу ОБТ по ніпелю замкової різьби з реєстрацією довжини l і глибини тріщини h ультразвуковим контролем в міру її розвитку в небезпечному перерізі

Ступінь пошкодження D оцінювали за площами зон корозійної втоми в небезпечному перерізі різьби ніпеля: $D = F_v / F_n$, (де F_v - площа зони корозійно-втомного руйнування; F_n - номінальна площа перетину ніпеля ЗРЗ). На рис. 1.8 показано злам ОБТ по ніпелю замкової різьби з реєстрацією довжини і глибини тріщини ультразвуковим контролем у міру її розвитку в небезпечному перерізі.

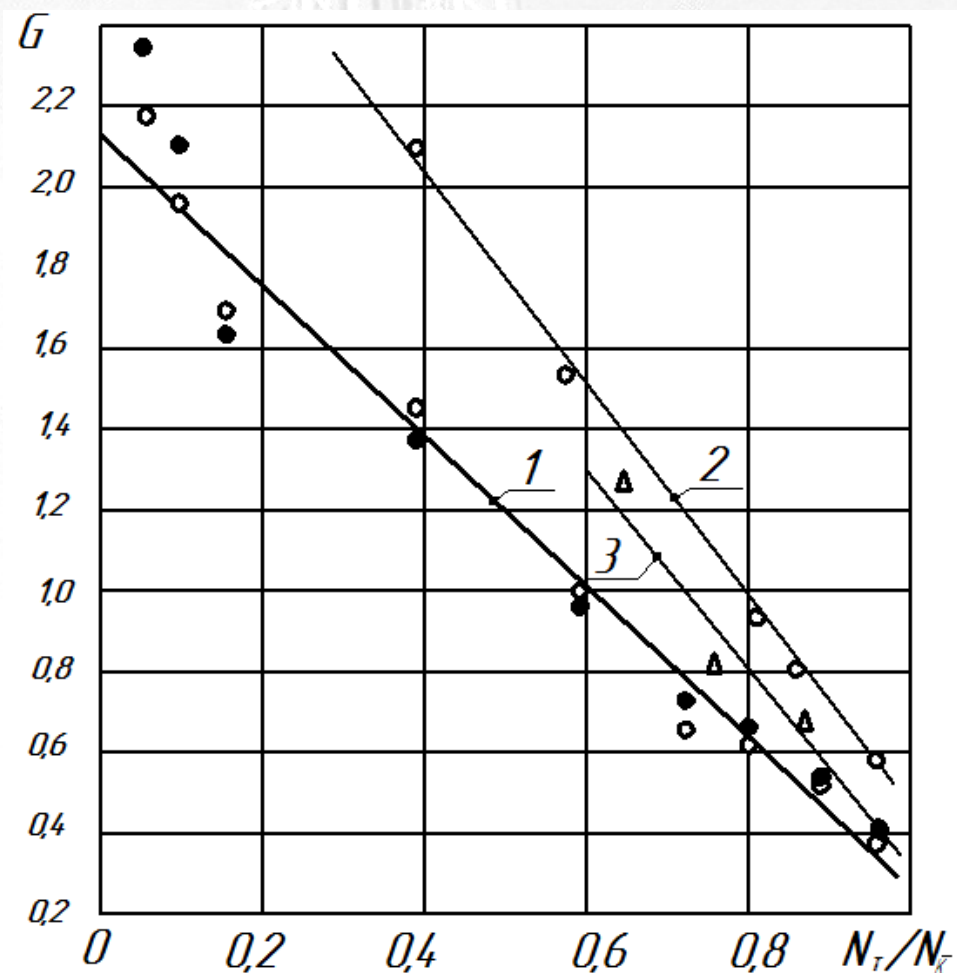
Рисунок 1.9 - Залежність ступеня корозійно-втомного пошкодження замкового різьбового з'єднання 3-121 за G -критерієм від частки відпрацьованого ресурсу після випробувань у корозійному середовищі (1, 3) та в повітрі (2): 1 - ОБТ групи міцності Д, 2 - [4], 3 - [4].

Необхідно відмітити, що ступінь вихідного пошкодження різьби ОБТ з сталі Д становить $G_0 = 2,13$, а критерій опору корозійній втомі різьби в момент доламу $G_k = 0,4$.

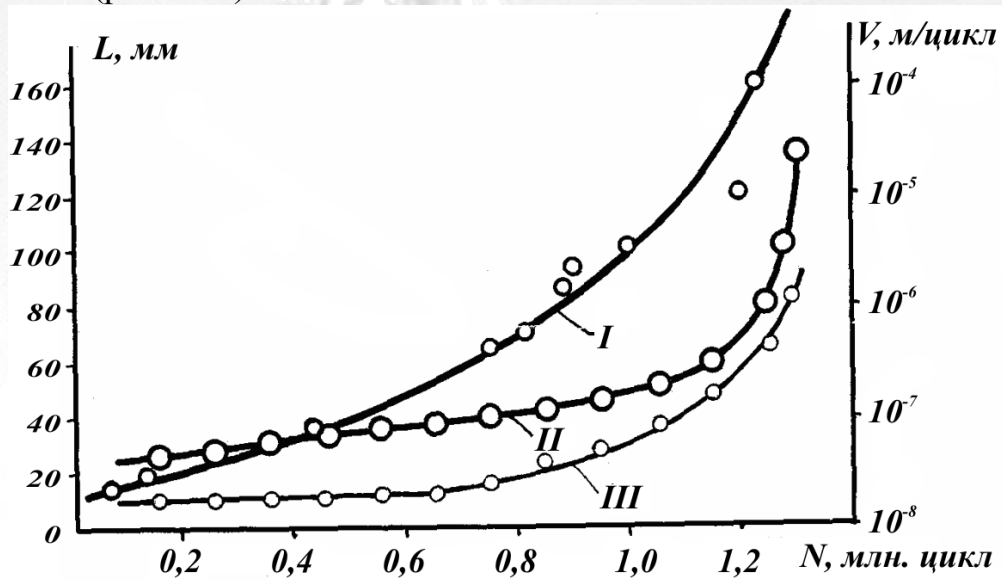
Рисунок 1.10 - Залежність довжини L (I) і швидкостей росту корозійно-втомної тріщини V по довжині (колу) V_l (II) і глибині V_h (III) від числа циклів N навантаження ЗРЗ 3-121

величини $1,5 \cdot 10^{-7} \dots 1 \cdot 10^{-6}$ м/цикл у момент переходу до спонтанного руйнування (рис.1.10).

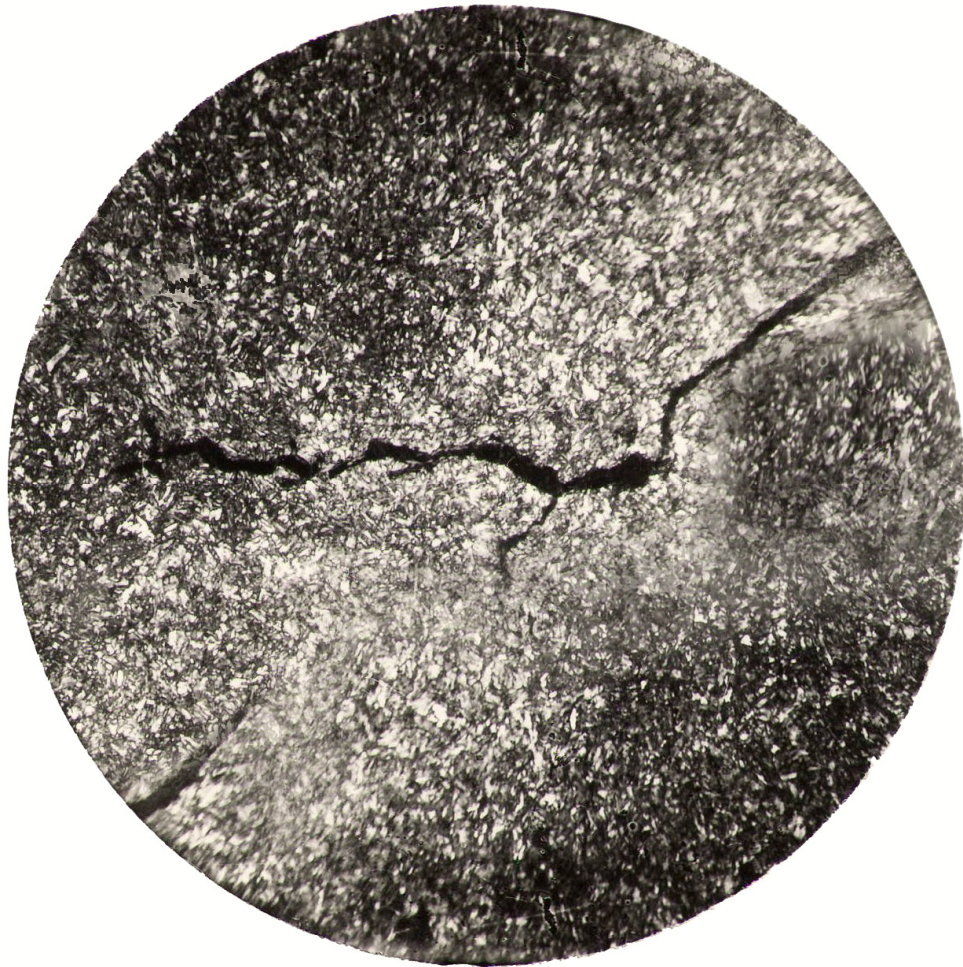
Рисунок 2.1 – Розвиток корозійно-втомної тріщини в тілі бурильної труби ТБВК 114×11 мм, група міцності «Л». Структура сталі – сорбіт відпуску з рівномірним виділенням фериту

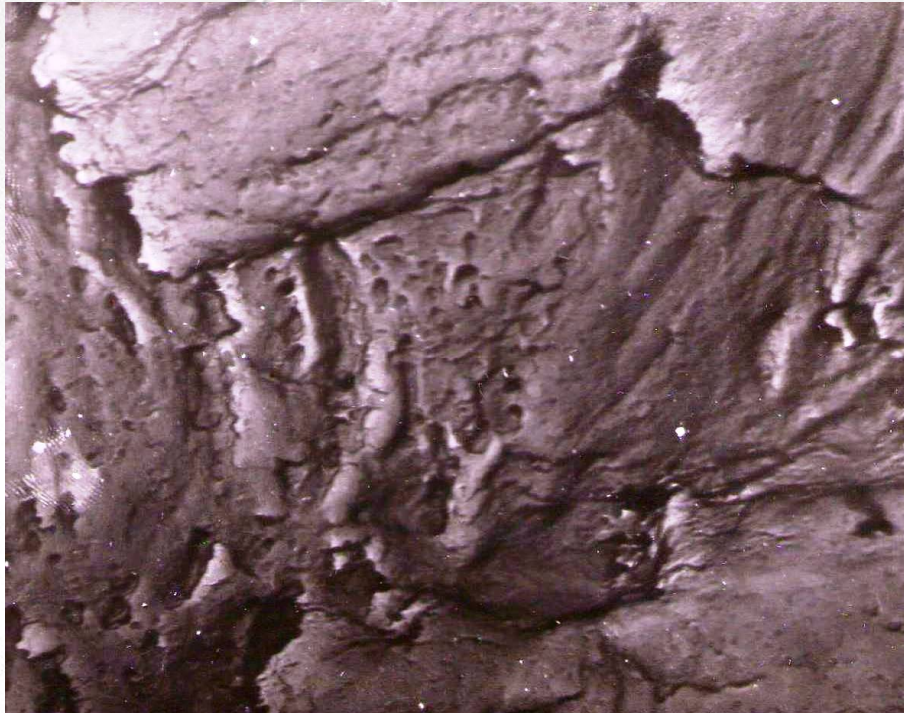
Рисунок 2. 2 – Мікрофрактограма корозійної втоми зламу різьби 3-42 в стані поставки ферит-перлітної структури. Поряд зі звивистою структурою спостерігаються скольні зони

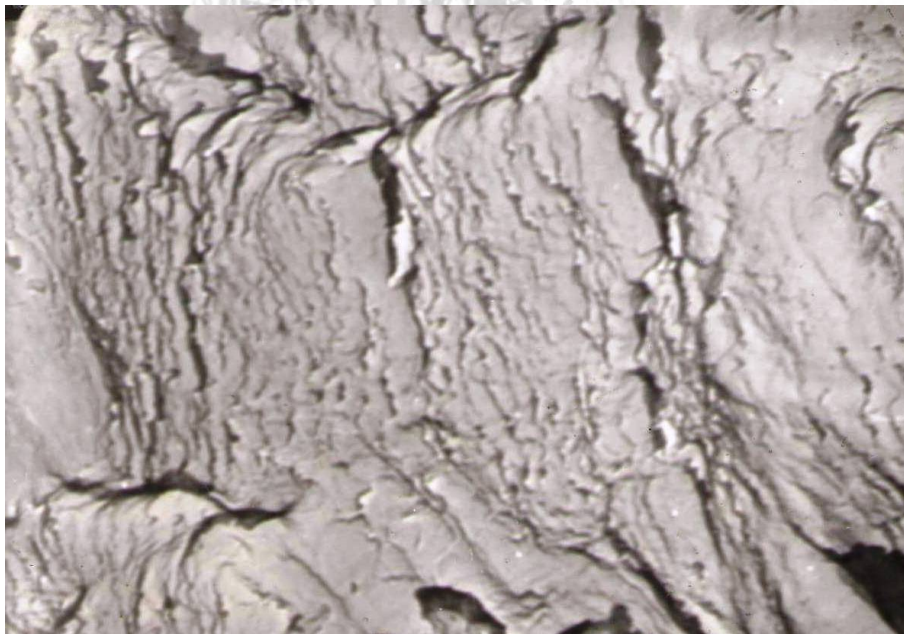
Рисунок 2. 3 – Мікрофрактограма корозійної втоми зламу різьби 3-42. Поряд зі звивистою структурою спостерігаються скольні зони

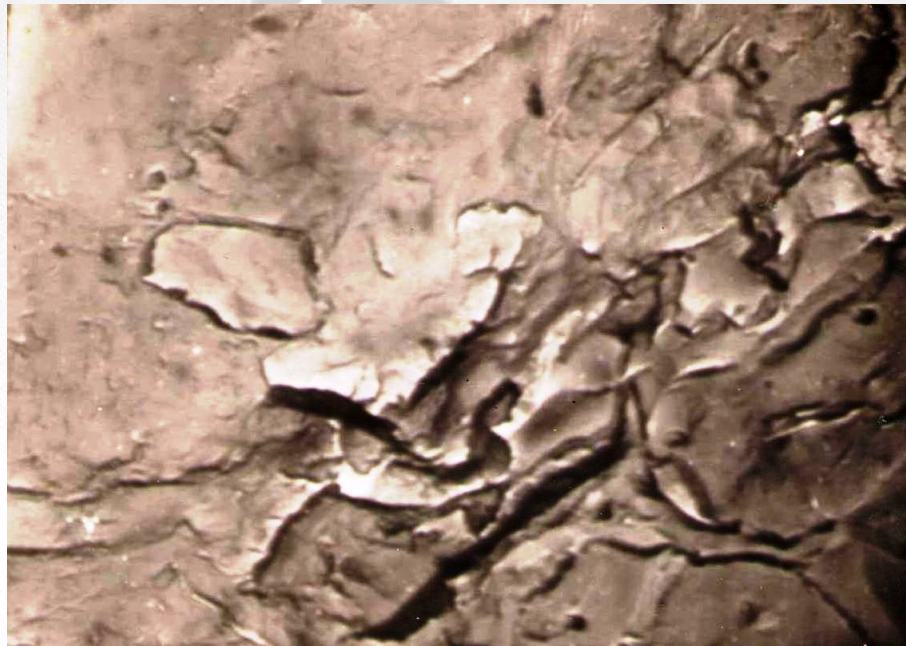
Рисунок 2.4 – Поширення корозійно-втомної тріщини в замкових різьбах 3-42 із сталі 40ХН, яка зазнала об'ємного гартування з високим відпуском. Чітко виражені шляхи в'язкого руйнування, властиві у великій мірі короточасному випробуванню

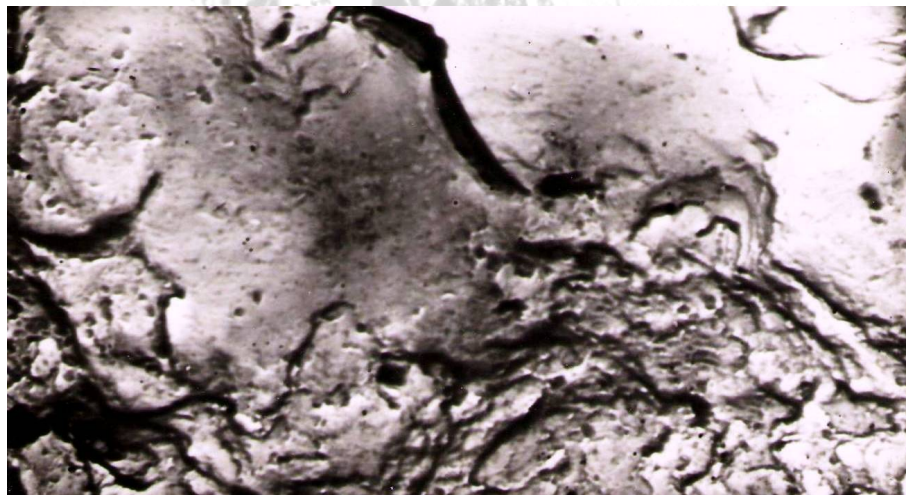
Рисунок 2. 5 – Мікрофрактограма корозійної втоми зламу різьби 3-42 зі сталі 40ХН у стані поставки (ферит-перлітної структури). Напруження $\pm \sigma_{згин} = 48$ МПа, $N = 1,08$ млн циклів. Поряд зі звивистою структурою спостерігаються скольні зони

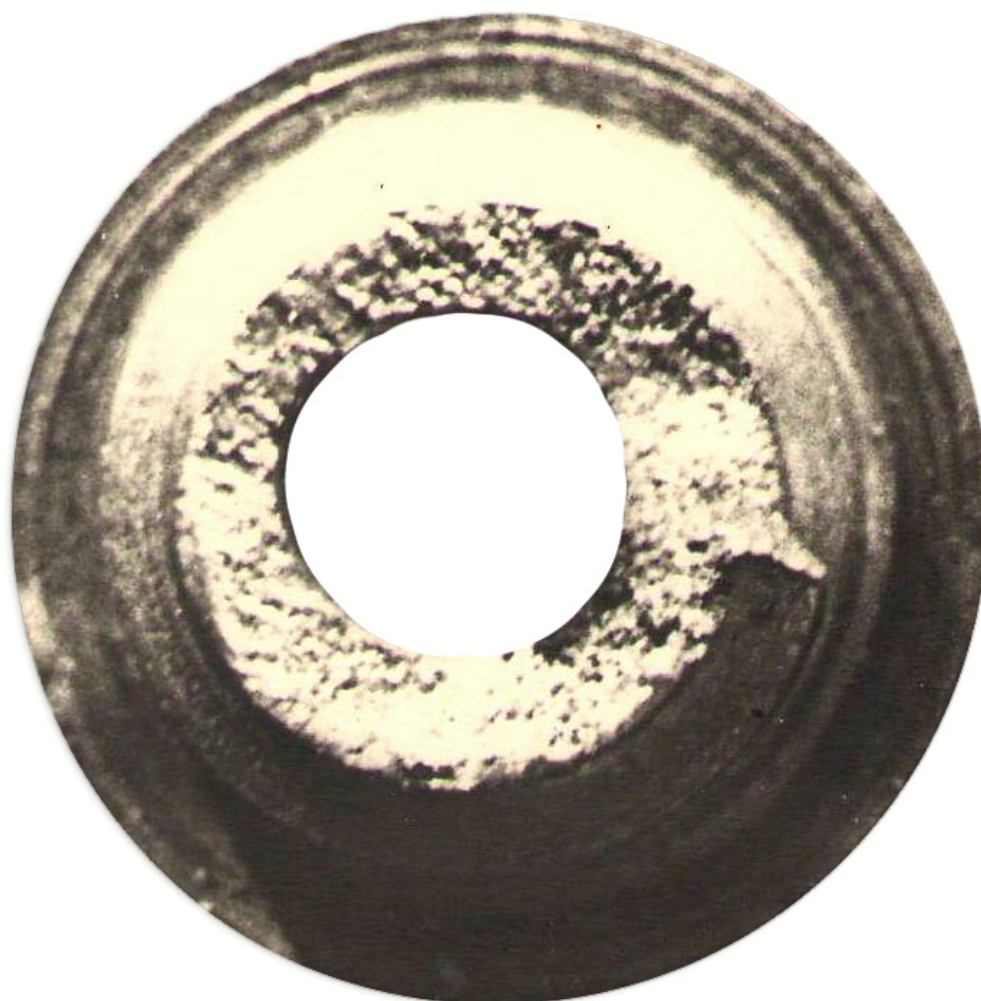
Рисунок 2.6 – Крупнозернистий злам з'єднання 3-26 після випробувань на повітрі на стенді ИМА-30. Сталь групи міцності «Д». Надзвичайно крупнозерниста структура викликана перегрівом матеріалу при гартуванні

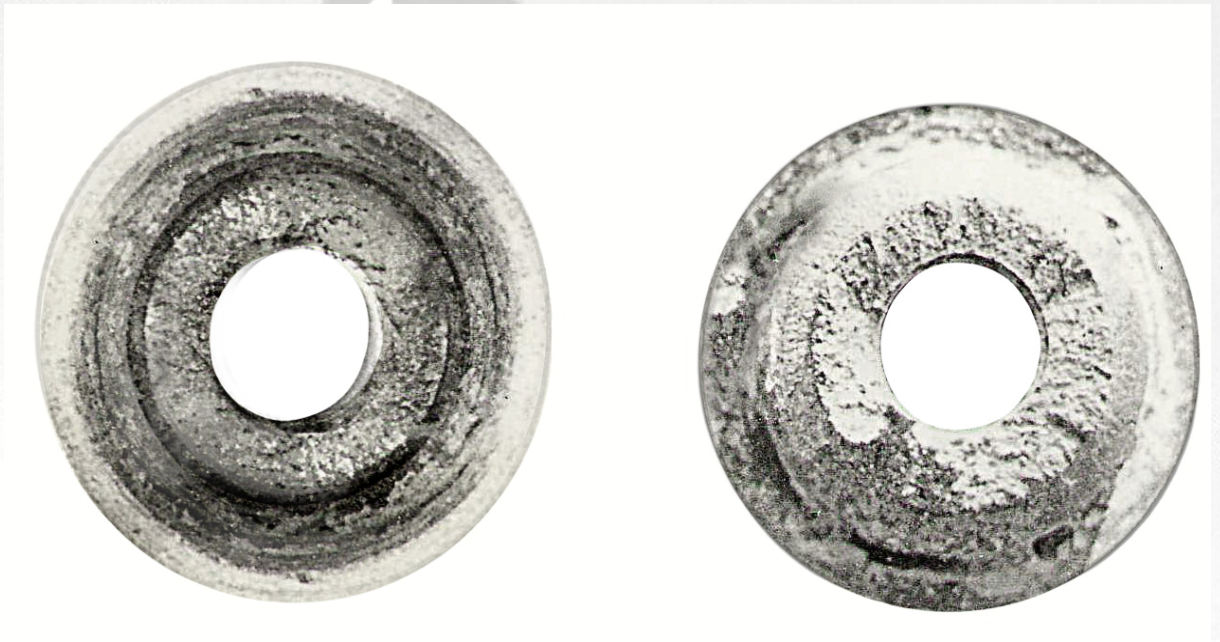
Рисунок 2.7 – Крупнозернистий злам з'єднання 3-26 у корозійному середовищі на стенді ИМА-30, сталь групи міцності «Д». Надзвичайно крупнозерниста структура викликана перегрівом матеріалу при гартуванні

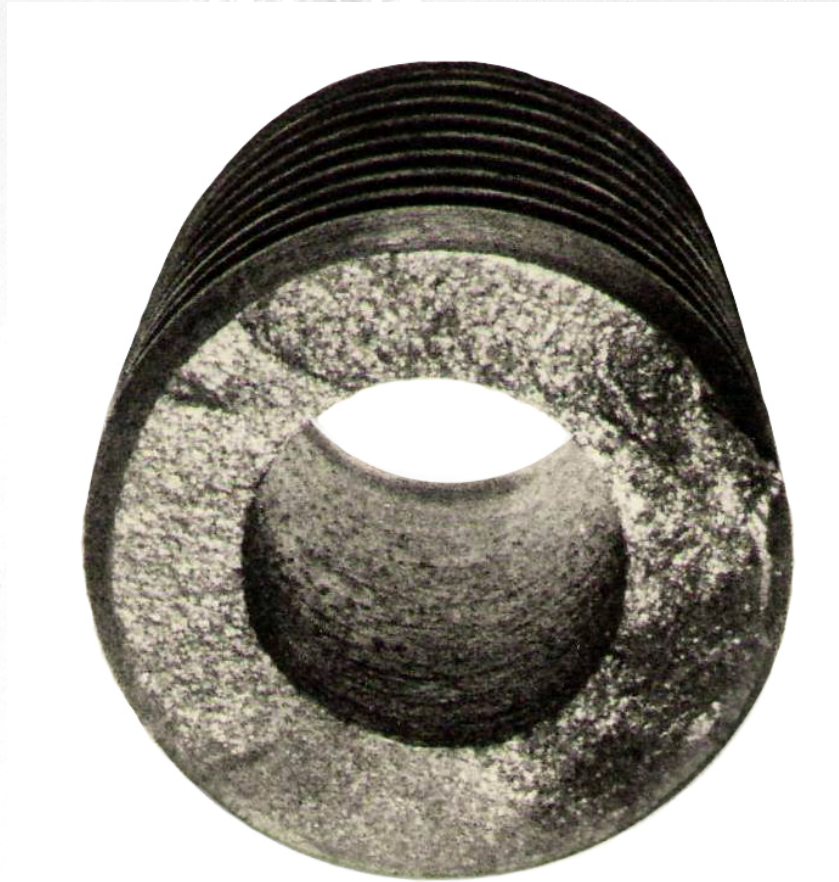
Рисунок 2.8 – Крупнозернистий злам різьби 3-42 в повітрі на стенді ИМА-50. Зона зародження втомних тріщин спостерігається слабо, з боків розташована зона розповсюдження тріщин, у верхній частині зображення явно виражена зона доламу, яка складає біля 35 % від загальної площі перерізу

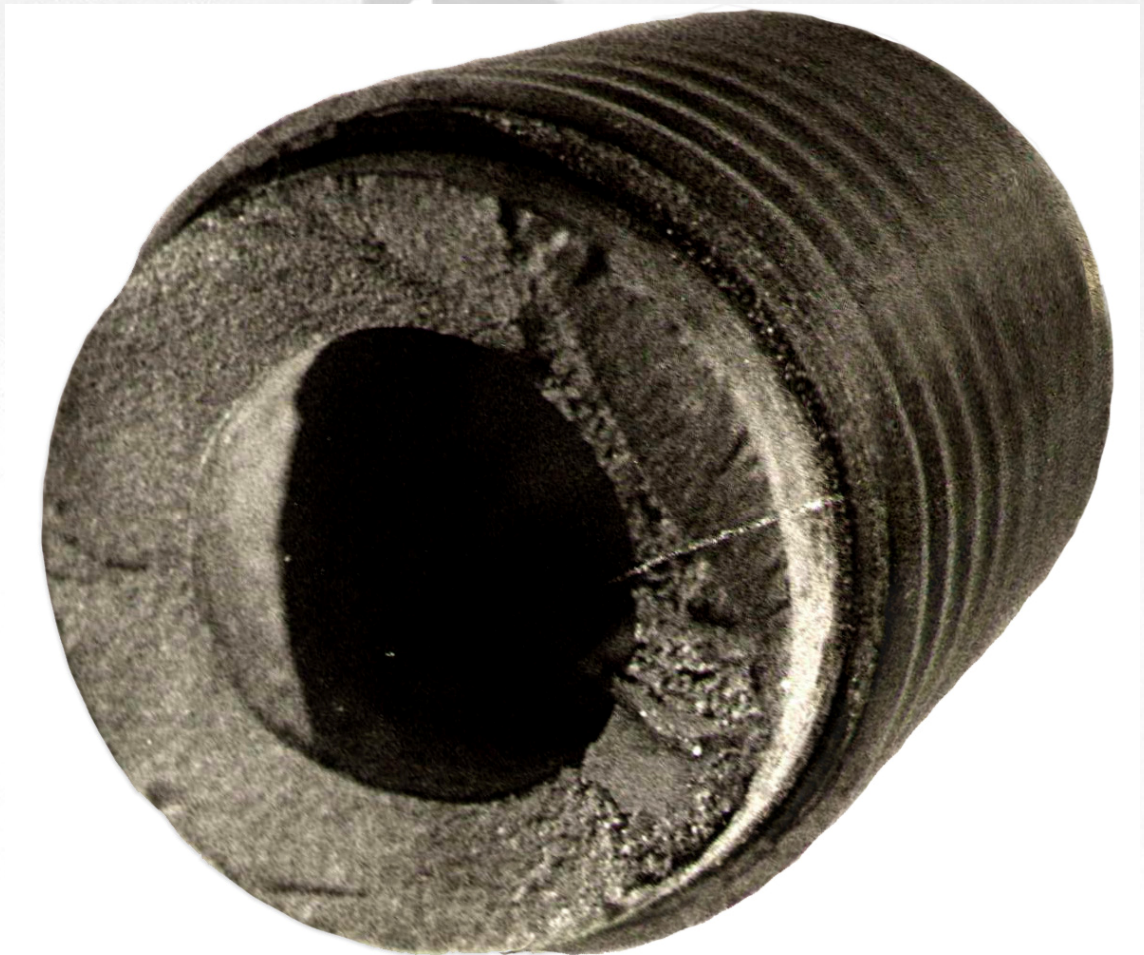
Рисунок 2.9 – Злам з'єднання 3-42 по різьбовій канавці в корозійному середовищі на стенді ИМА-50. Злам свідчить про те, що різьбова канавка, є концентратором напружень, яка представляє собою найслабше місце з'єднання, оскільки нарізана неправильно

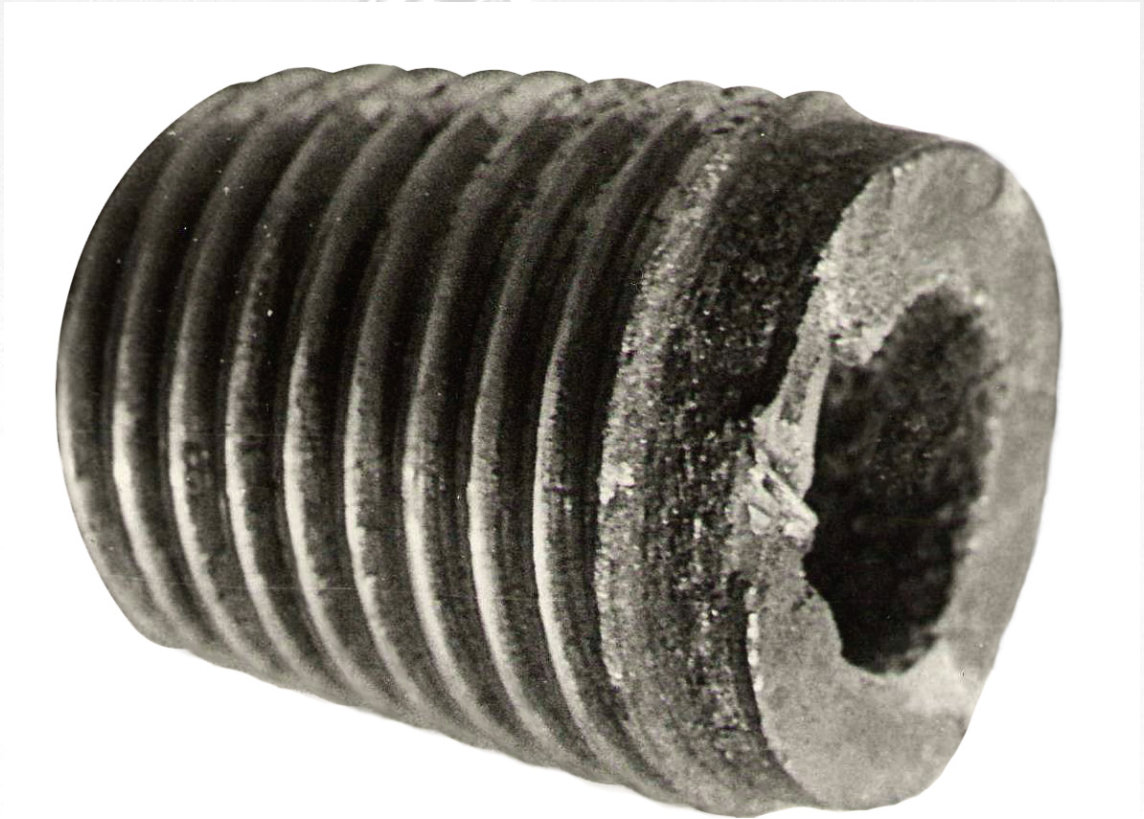
Рисунок 2.10 – Злам з'єднання 3-42 по різьбовій канавці, стенд ИМА-50, зміцненого методом дифузійного цинкування . На передній частині чітко представлена зона доламу , в верхній частині спостерігається зона зародження втомних тріщин. Руйнування відбулось не по першому витку різьби, а по різьбовій канавці, оскільки різьба виявилась більш міцнішою

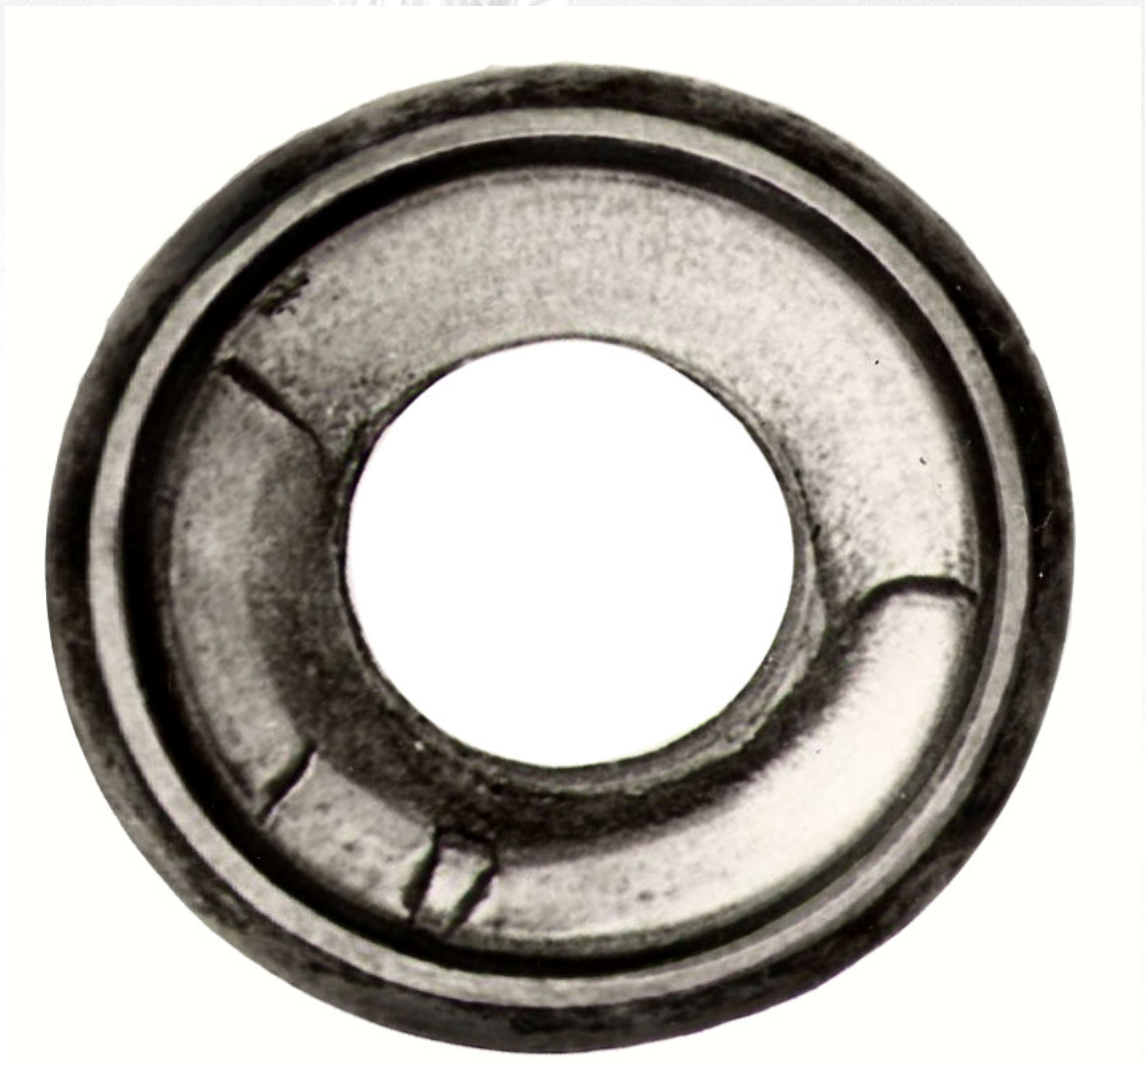
Рисунок 2.11 – Крупнозернистий втомний злам різьби згвинченого з'єднання 3-42 з загартованої сталі 40ХН на стенді ИМА-50 у корозійному середовищі. У лівій частині явно простежується зона зародження втомних тріщин. На іншій частині розміщена зона їх поширення. Зона доламу простежується слабо

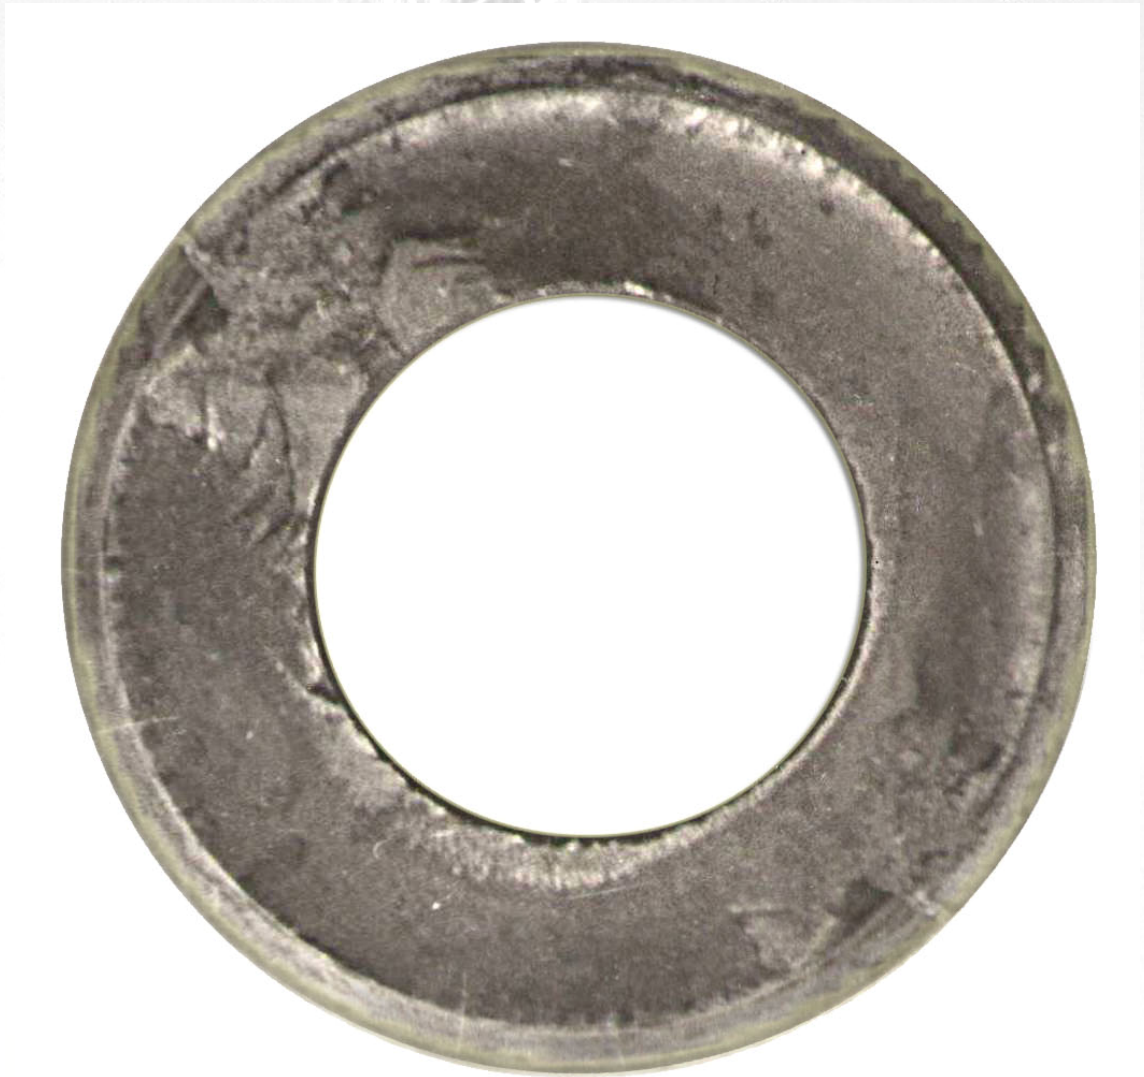
Рисунок 2.12 – Втомний злам різьби 3-42 зі сталі 40ХН на стенді ИМА-50 після гартування і відпуску при температурі 500° С. Злам чашоподібний, майже відшліфований, що є характерним для гартування та високого відпуску. У верхній лівій частині явно виражена зона доламу, яка займає тільки 15 % площі перерізу

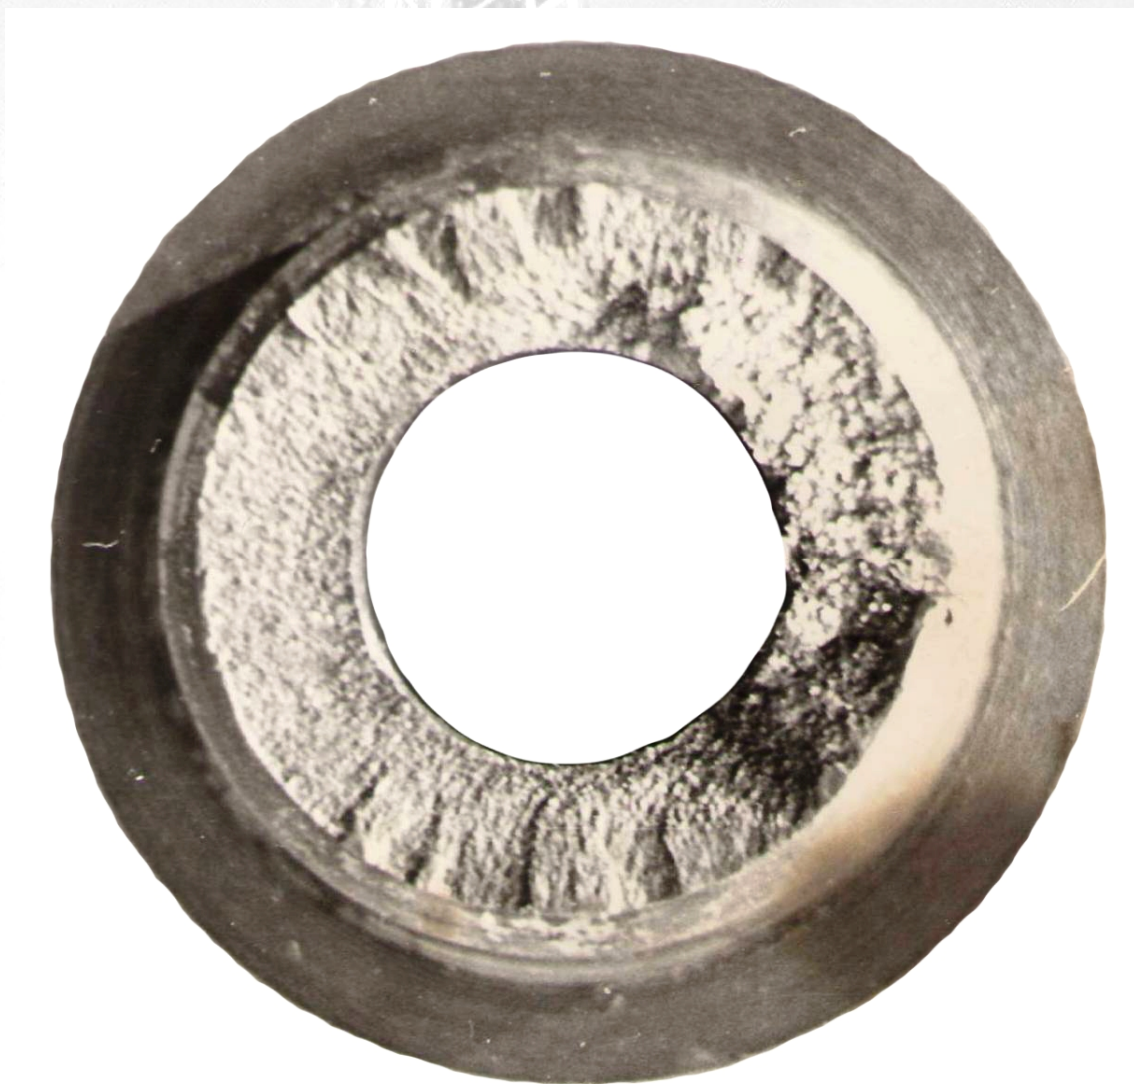
Рисунок 2.13 – Втомний злам різьби 3-42 в повітрі на стенді ИМА-50. У верхній та нижній частині зламу знаходяться дві зони зародження втомних тріщин. Ліворуч виражена зона розповсюдження тріщини. Праворуч виражена зона доламу, яка складає біля 25 % від всієї площі зламу

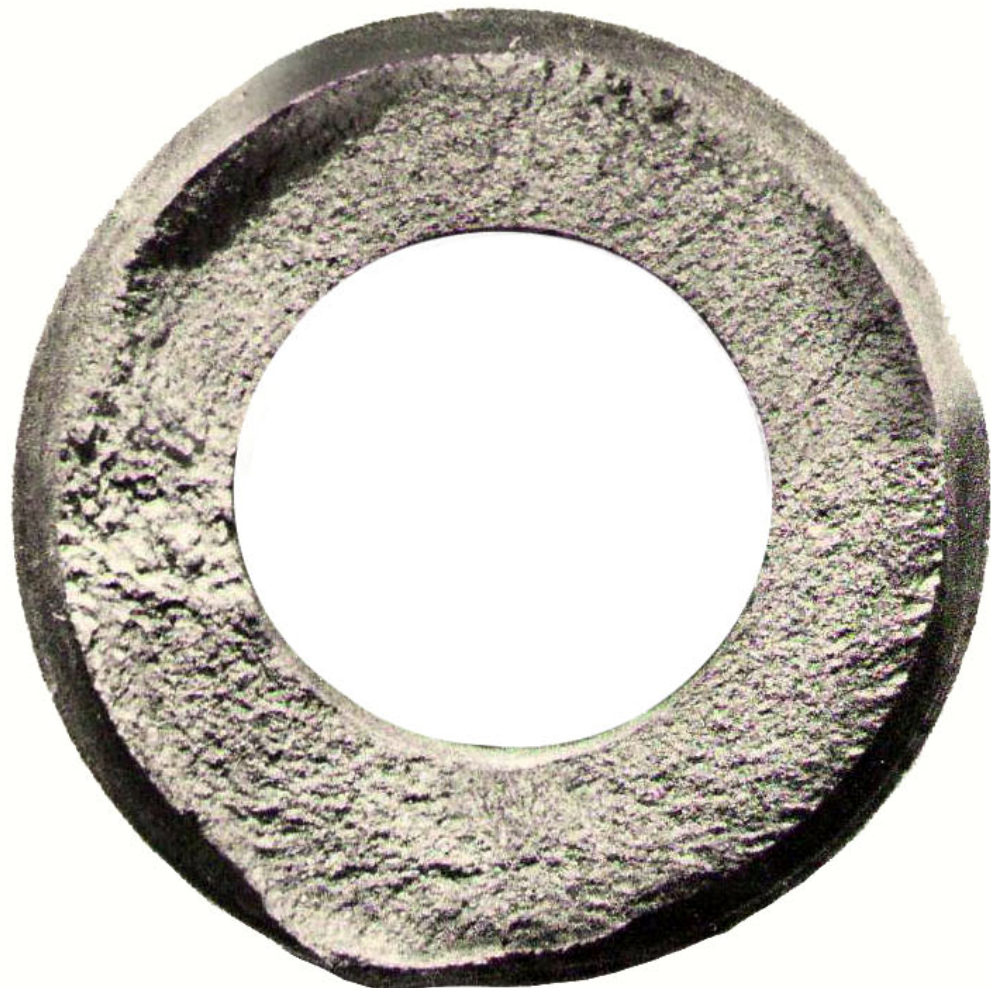
Рисунок 2.14 – Крупнозернистий втомний злам різьби 3-42 на стенді ИМА-50 у корозійному середовищі. В лівій частині чітко видно зону зародження втомних тріщин. На іншій частині розташована зона їх розповсюдження. Зона доламу слабо виражена

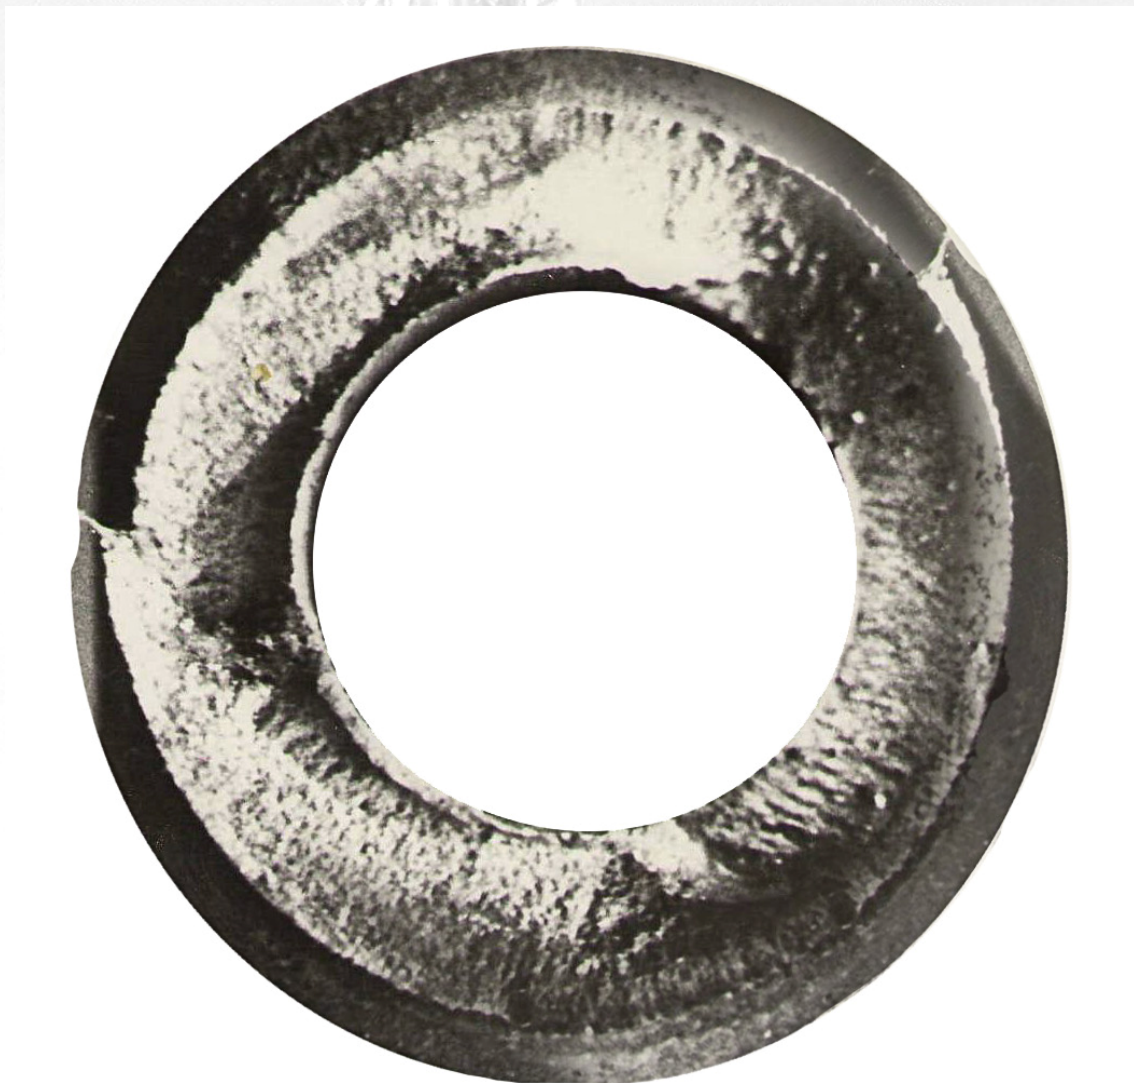
Рисунок 2.15 – Втомний злам бурильного замка 3-42 по першому витку. В нижній правій частині зображення спостерігається зона зародження втомних тріщин.
