АТЛАС
зламів елементів бурильної
КОЛОНИ
МОНОГРАФІЯ

Копей Б.В., Сизоненко А.В. **Атлас зламів елементів бурильної колони.**
Монографія. Серія «Нафтогазове обладнання», том 4 - Івано-Франківськ,
ІФНТУНГ, 2014 - 57 с.

У даному атласі викладено ілюстрації експлуатаційних поломок та
злами, отримані під час експериментальних досліджень втомного та
корозійно-втомного руйнування натурних замкових різьбових з'єднань та
бурильних труб.

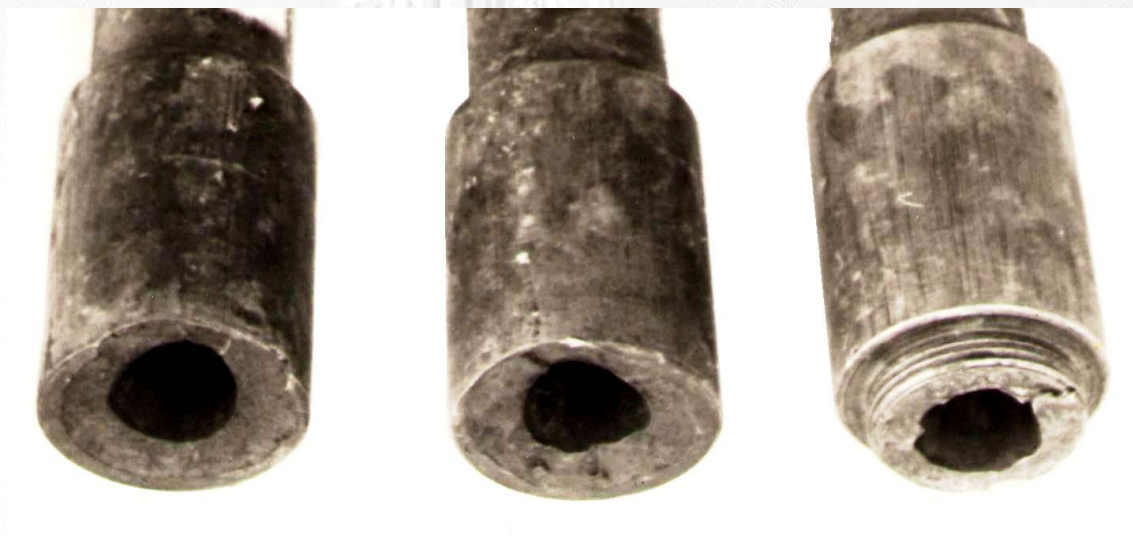
Рисунок 2.16 – Злами бурильних замків труб діаметром 89мм французького виробництва, зруйнованих у свердловині внаслідок надмірного моменту згвинчування. Крихке руйнування виникло по декількох площинах. Наявні чітко виражені сліди пластичної деформації

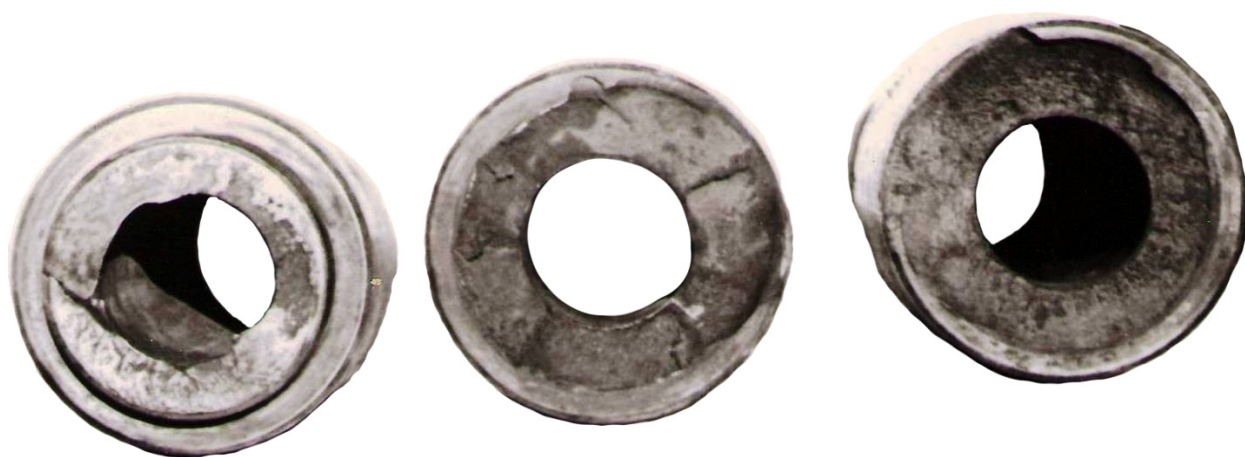
Рисунок 2.17 – Злами замків діаметром 89 мм французького виробництва, котрі зруйнувались у свердловині «Шевченково-1» внаслідок надмірного моменту згвинчування. Крихке руйнування виникло у декількох площинах. Структура зламу крупнозерниста. Є явно вираженні сліди пластичної деформації

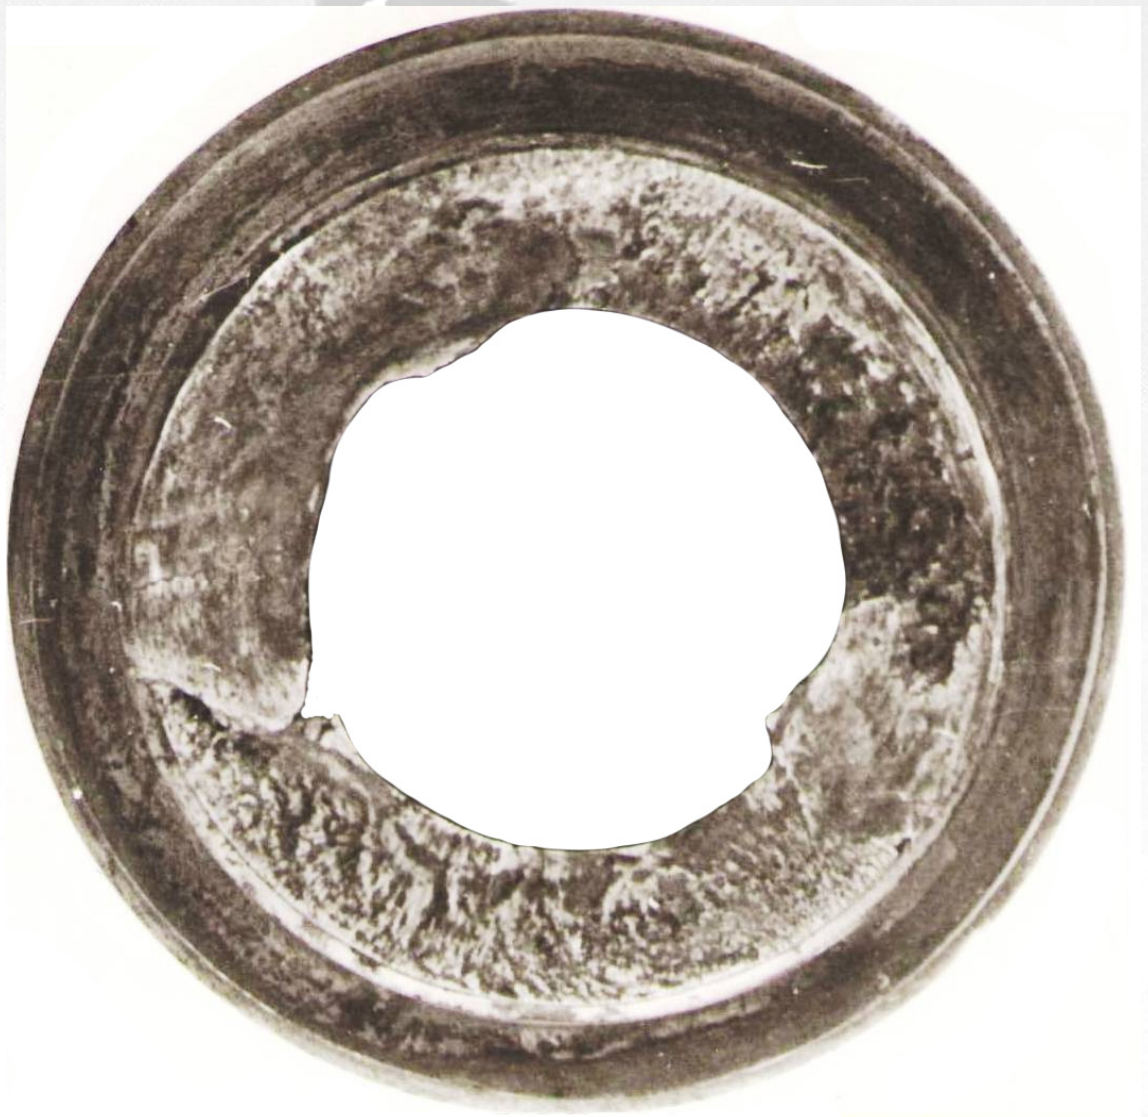
Рисунок 2.18 – Злам замка труби діаметром 89 мм французького виробництва, який зруйнувався у свердловині Шевченково-1 внаслідок надмірного моменту згвинчування. Крихке руйнування виникло по декількох площинах. Структура зламу крупнозерниста. Є чітко вираженні сліди пластичної деформації

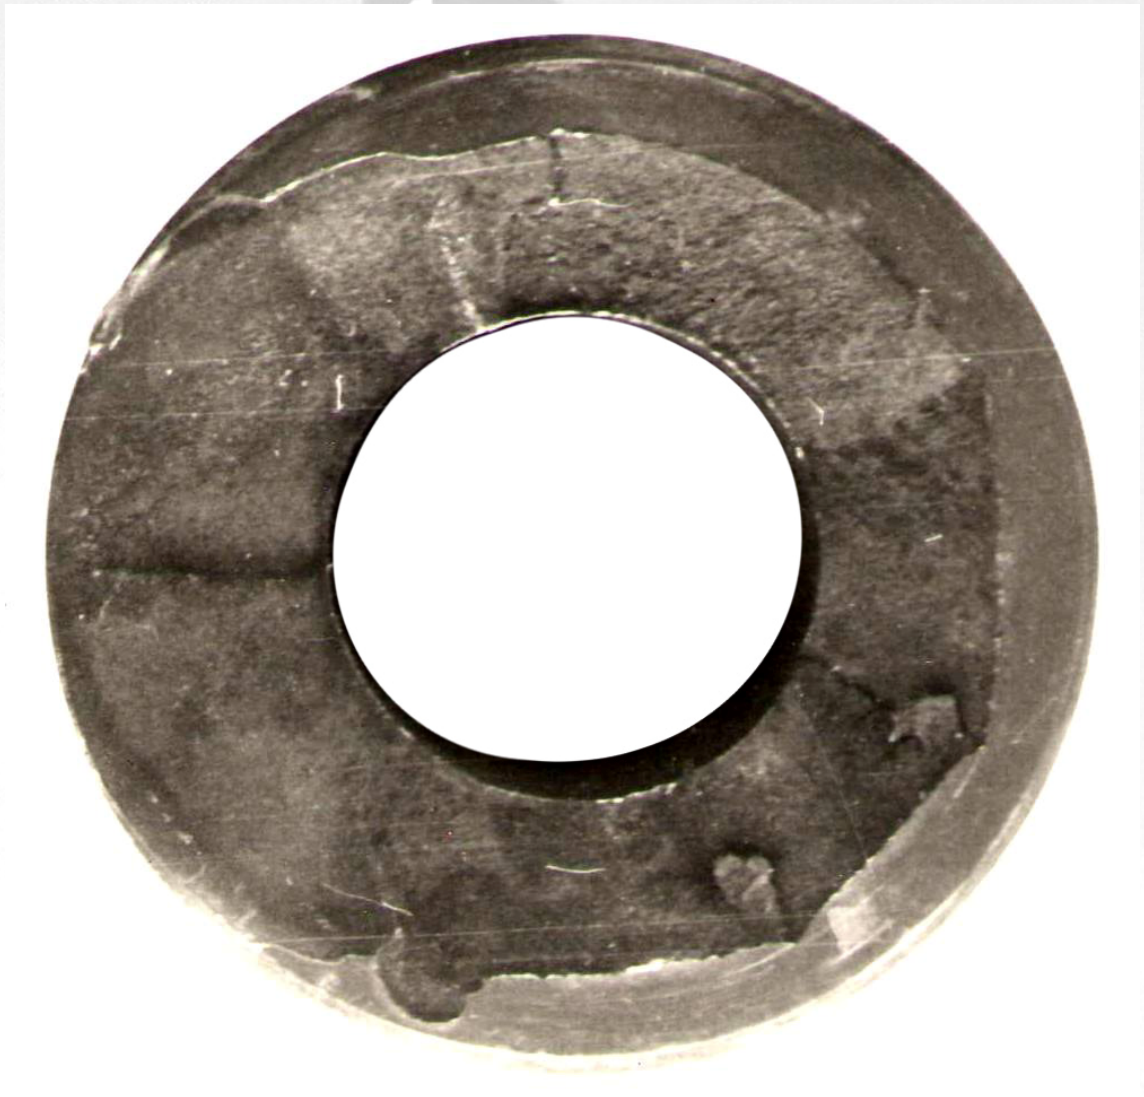
Рисунок 2.19 – Злам замка бурильної труби діаметром 89 мм французького виробництва. Руйнація відбулась у свердловині надлишкового моменту згвинчування. Крихке руйнування відбулося по декількох площинах. Є явно вираженні сліди пластичної деформації, структура зламу крупнозерниста

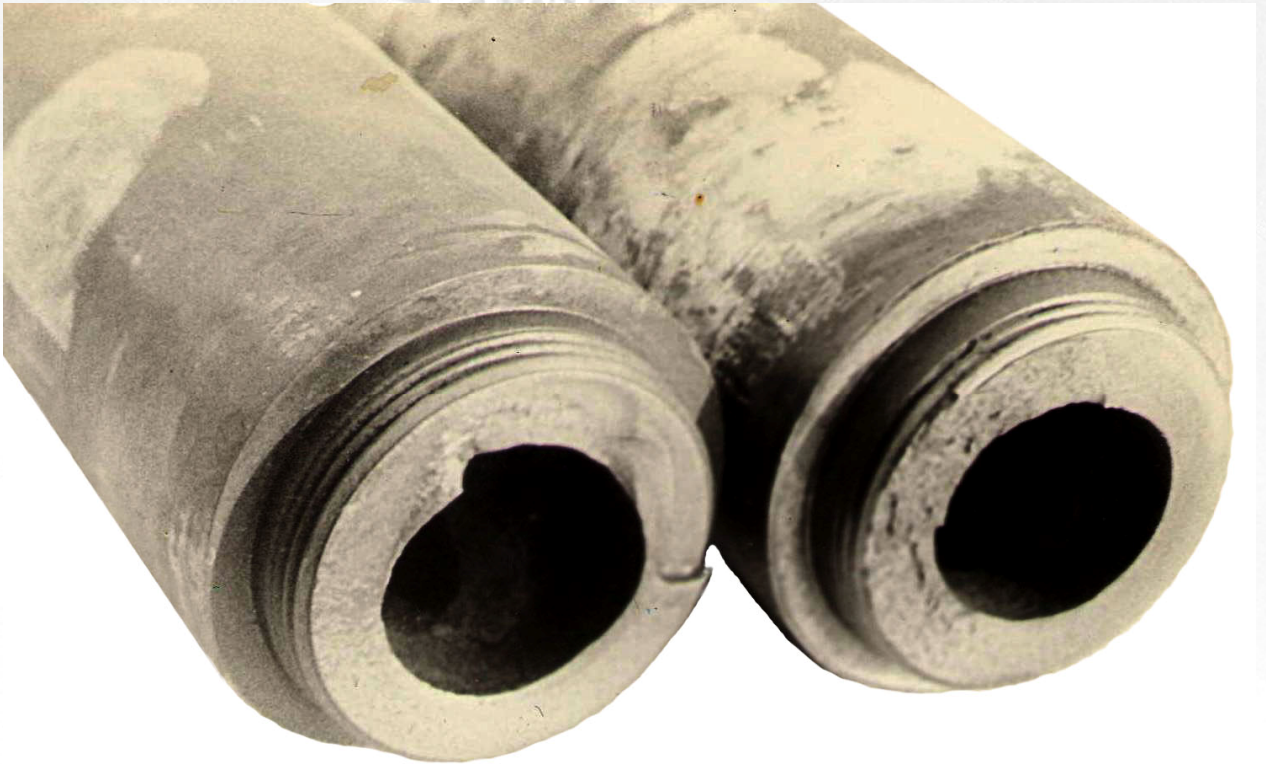
Рисунок 2.20 – Втомний злам обважнених бурильних труб діаметром 146 мм на стенді СИТУ при дії змінних напружень величиною 60 МПа. Структура матеріалу крупнозерниста. Добре простежується зона доламу, яка займає близько 25 % від загальної площі перерізу

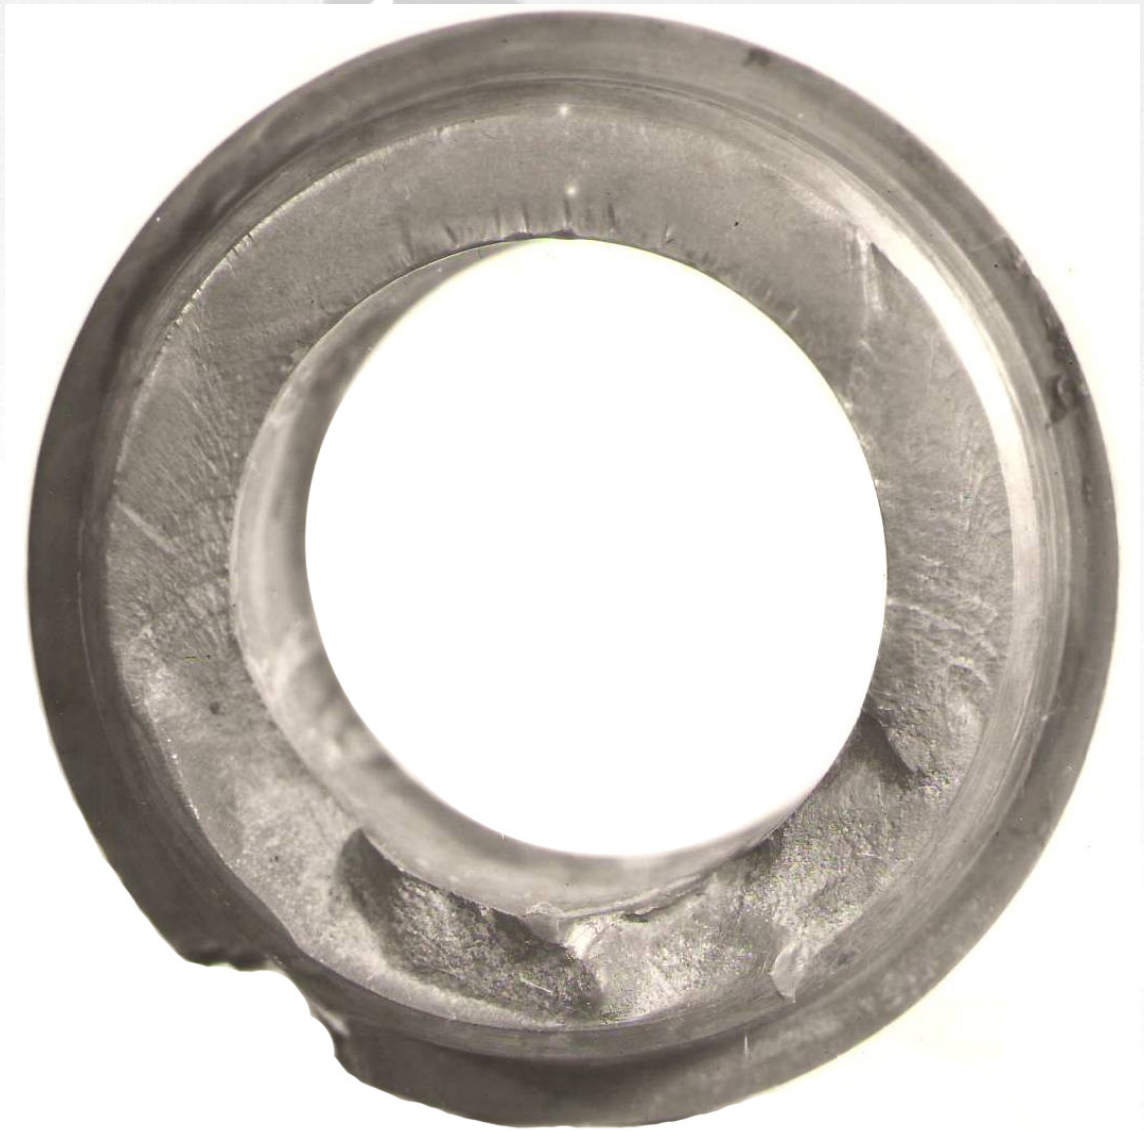
Рисунок 2.21 – Втомний злам ОБТ на свердловинні № 20 - Спас Долинського УБР. У верхній частині чітко видно зону зародження втомних тріщин. Структура сталі мілко-зерниста. Зона доламу складає 25 % від загальної площі

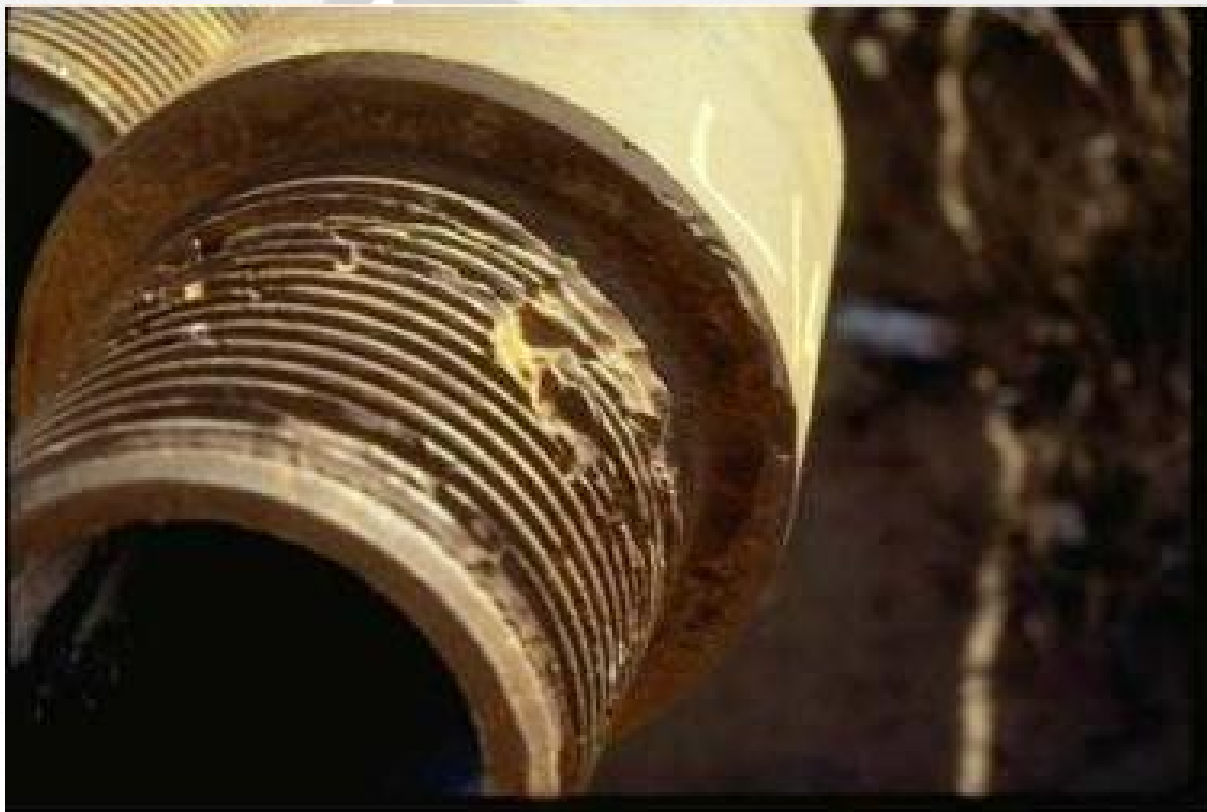
Рисунок 2.22 – Пошкодження різьби ніпеля

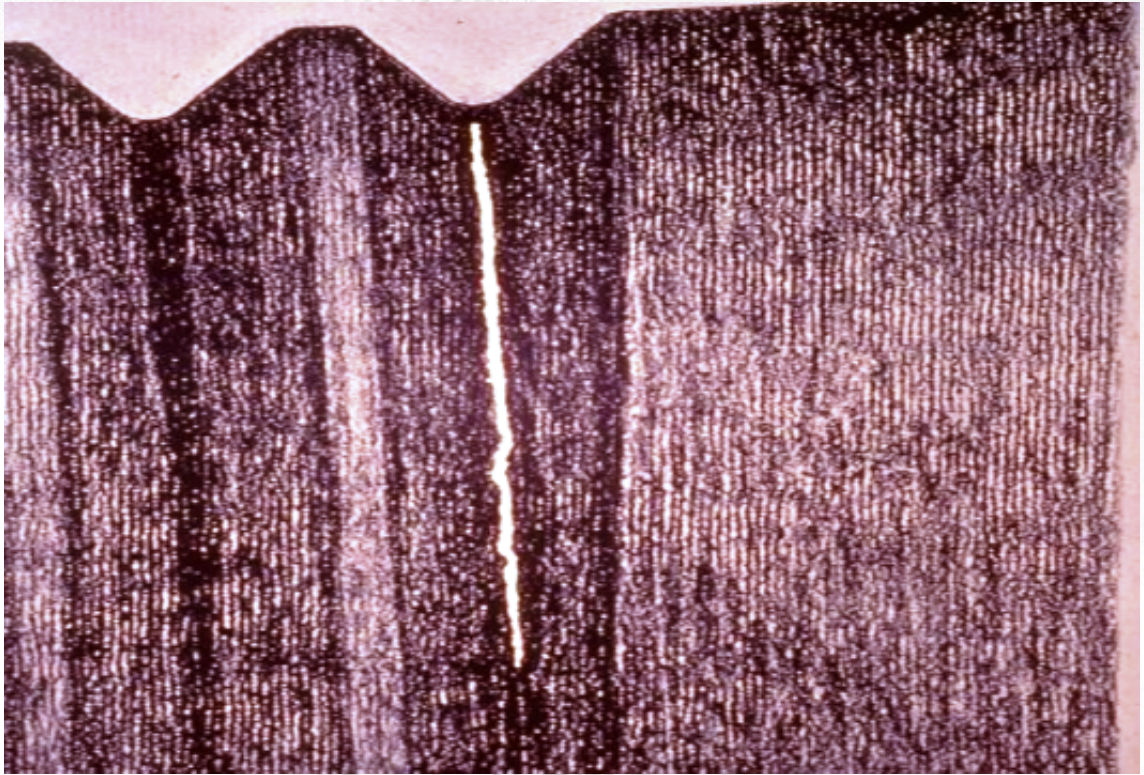
Рисунок 2.23 – Тріщина в різьбі внаслідок перенавантаження під час згвинчування

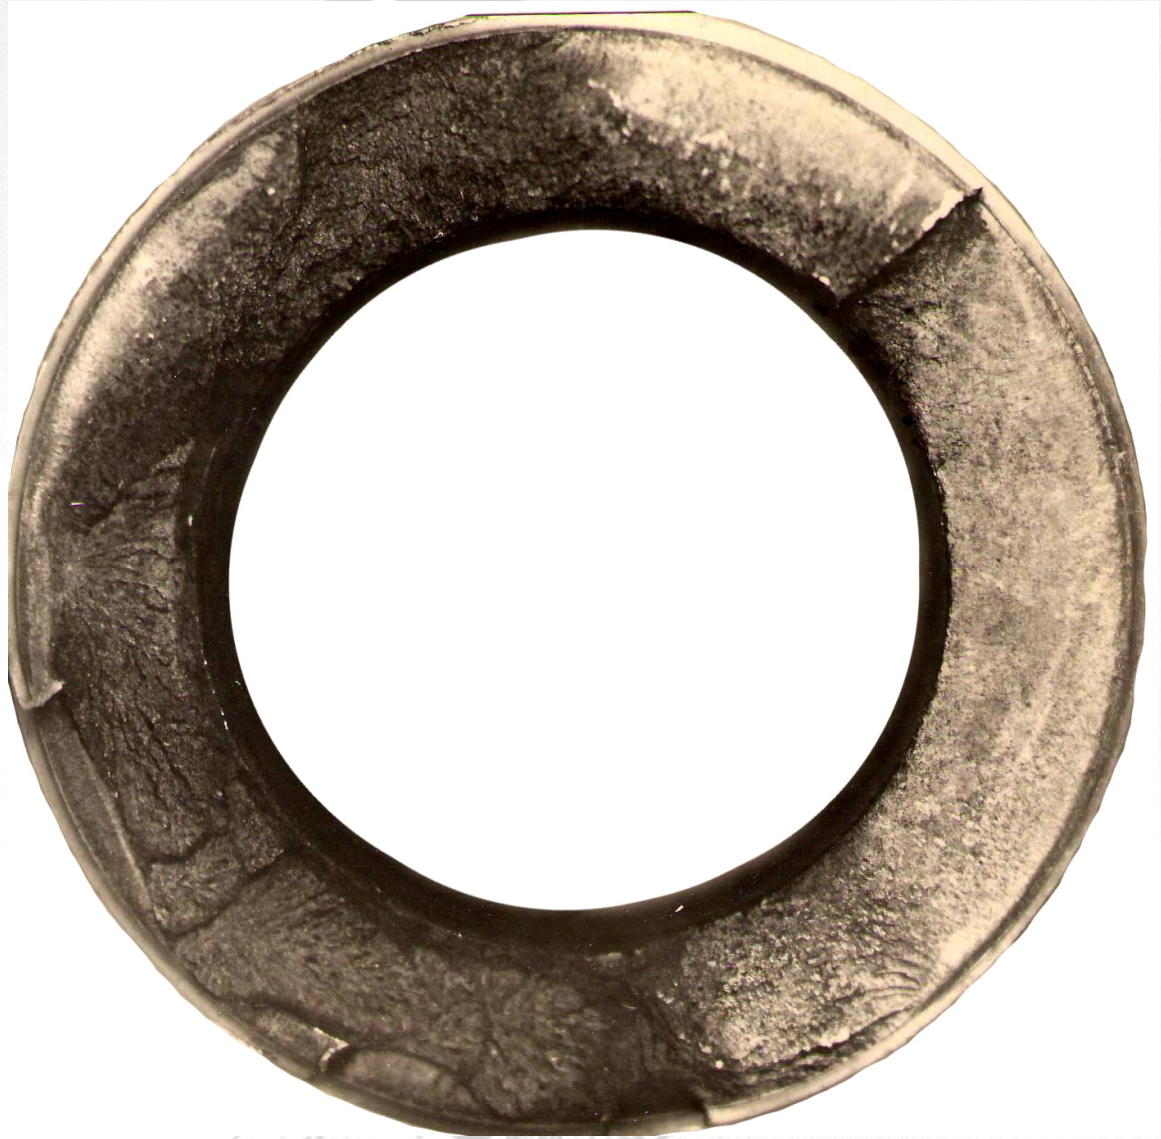
Рисунок 2.24 – Злам бурильної труби діаметром 114×10 мм групи міцності «Е» на стенді УКІ-7 по висадженій частині. В нижній правій частині явно виражені дві зони зародження втомних тріщин. У верхній частині розміщена зона розповсюдження тріщин. У лівій частині спостерігається зона доламу, яка характеризується гладкою поверхнею. Зона доламу складає 35 %

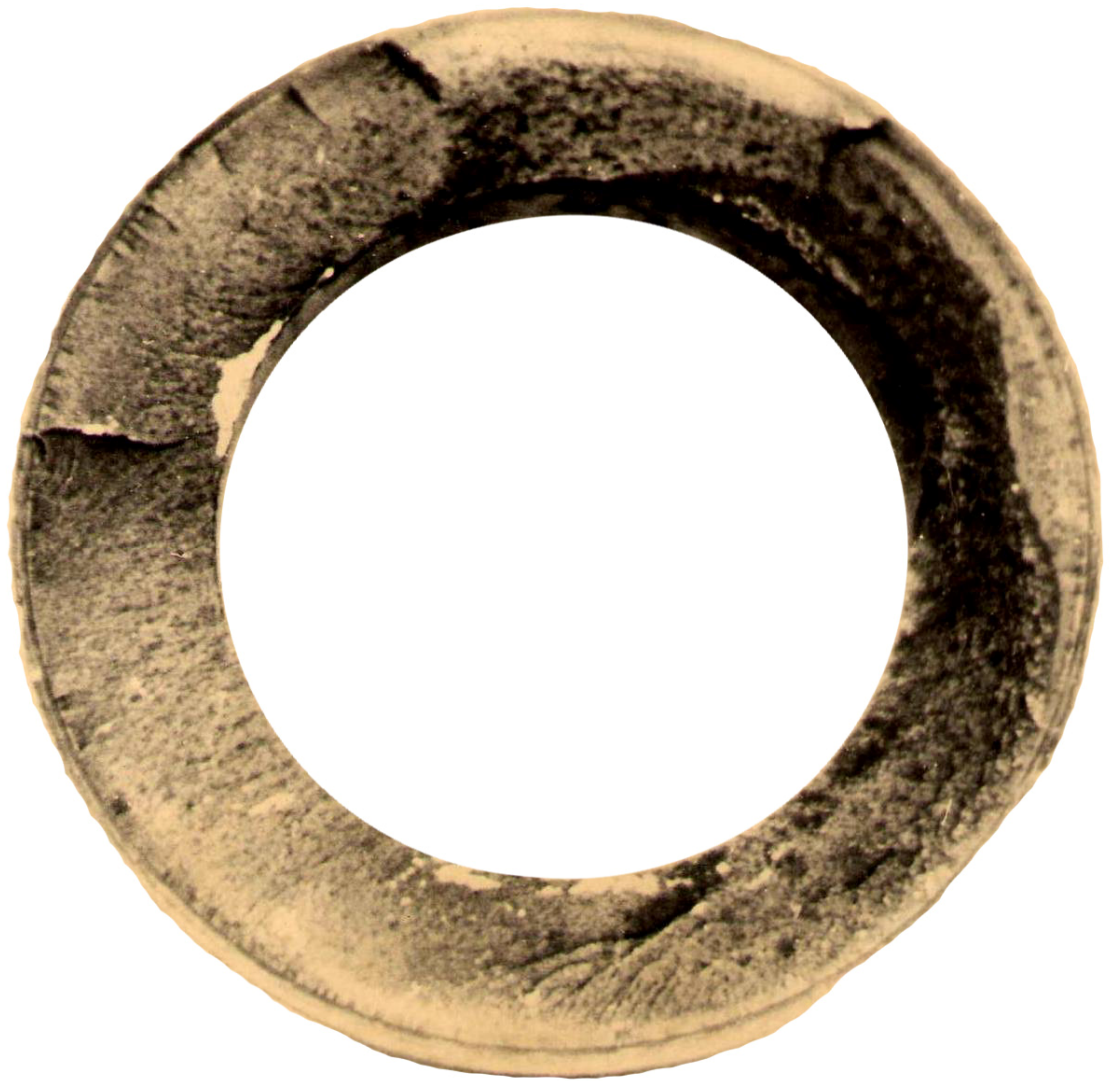
Рисунок 2.25 – Злам бурильної труби діаметром 114 мм групи міцності «Д» на стенді УКИ-7 у висадженій частині. У верхній лівій частині та знизу явно виражені зони зародження втомних тріщин. У лівій частині розташована їх зона розповсюдження. У верхній правій частині розташована зона доламу площею 25 %. Структура металу дрібнозерниста

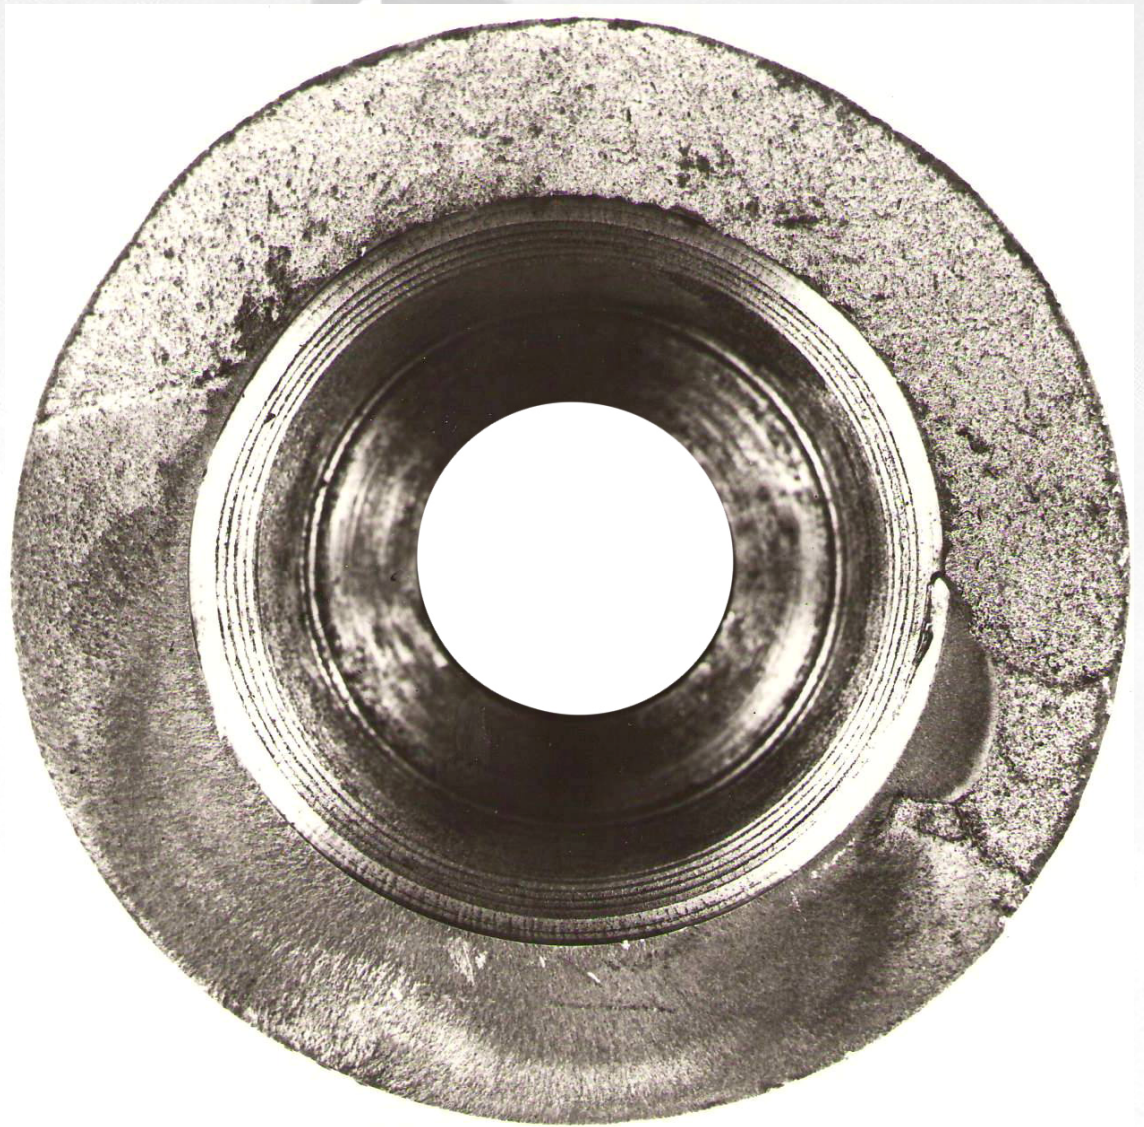
Рисунок 2.26 – Корозійно-втомний злам ОБТ в муфтовій частині на стенді УФМІ-200. Зародження тріщин виникло по великій площі (внизу і зліва). Потім різко пройшло руйнування металу. Це характерно для корозійно-втомного зламу. Зона доламу складає приблизно 60-65 % від загальної площі перерізу, що свідчить про великі напруження згину

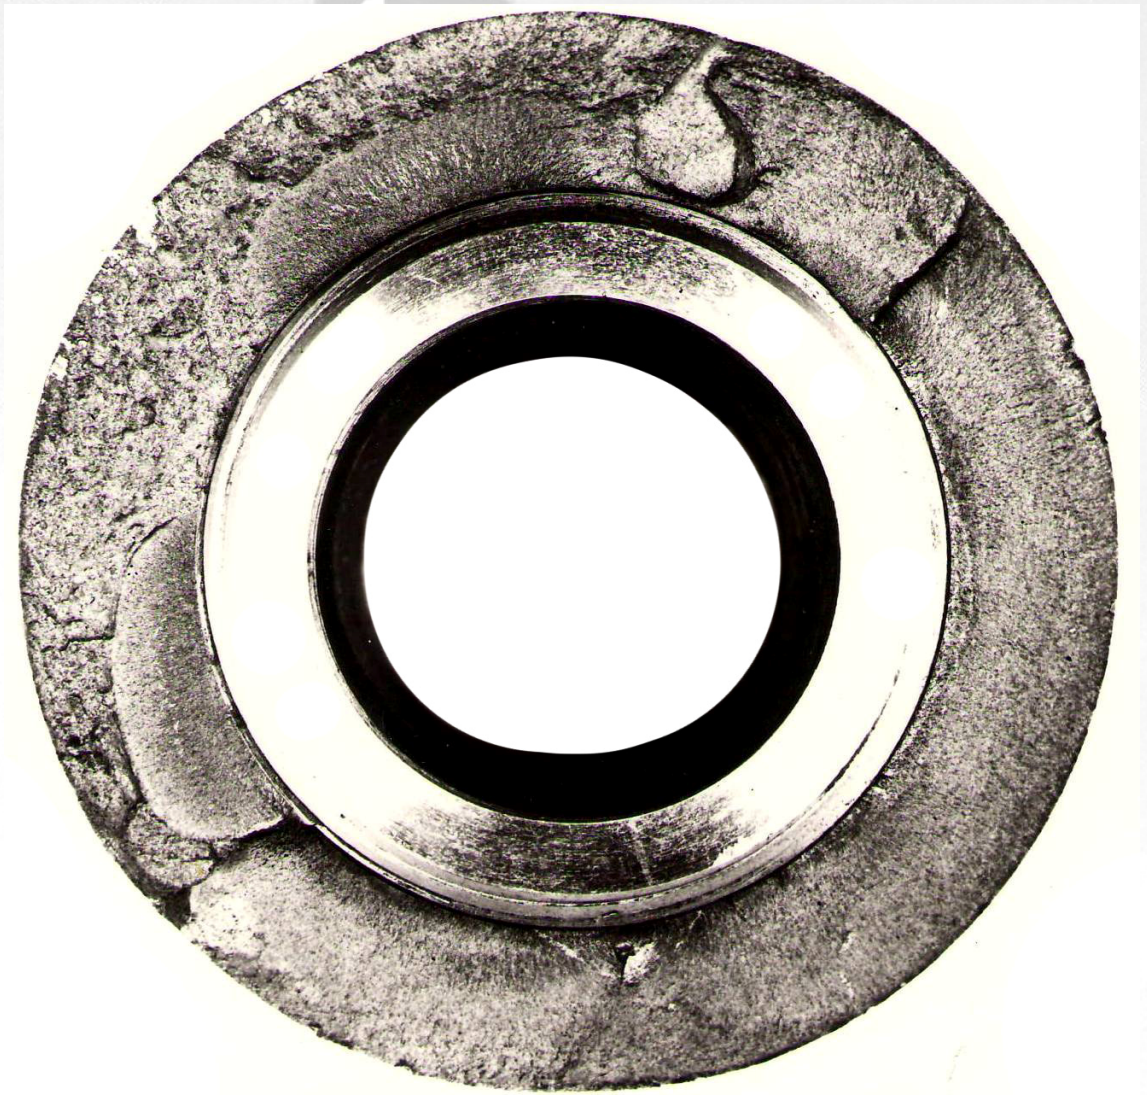
Рисунок 2.27 – Корозійно-втомна поломка ОБТ в муфтовій частині на стенді УФМІ-200. У верхній частині та ліворуч просліджується зона зародження втомних тріщин. З кожного боку від них видно зону розповсюдження. У нижній частині спостерігається зона доламу, яка займає майже 40 % від загальної площі перерізу. Структура металу дрібнозерниста.

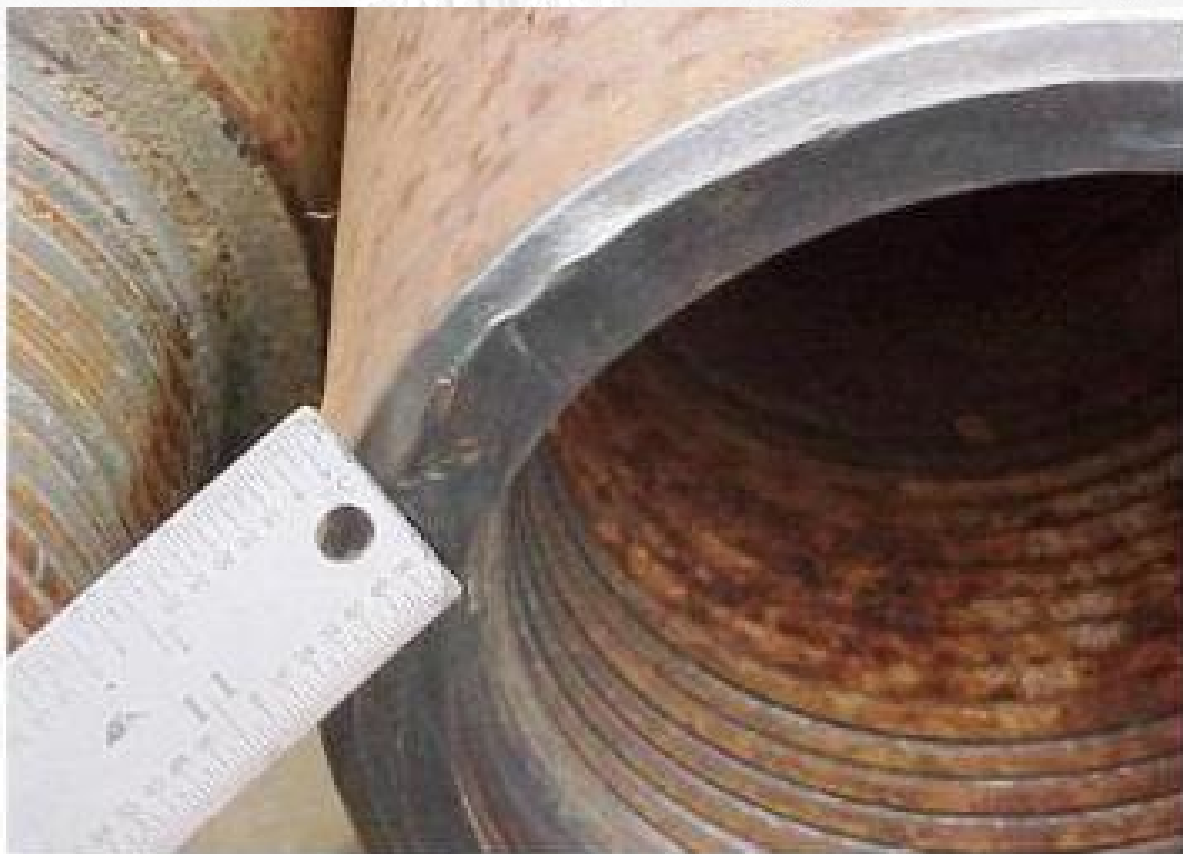
Рисунок 2.28 – Пошкодження фаски муфти

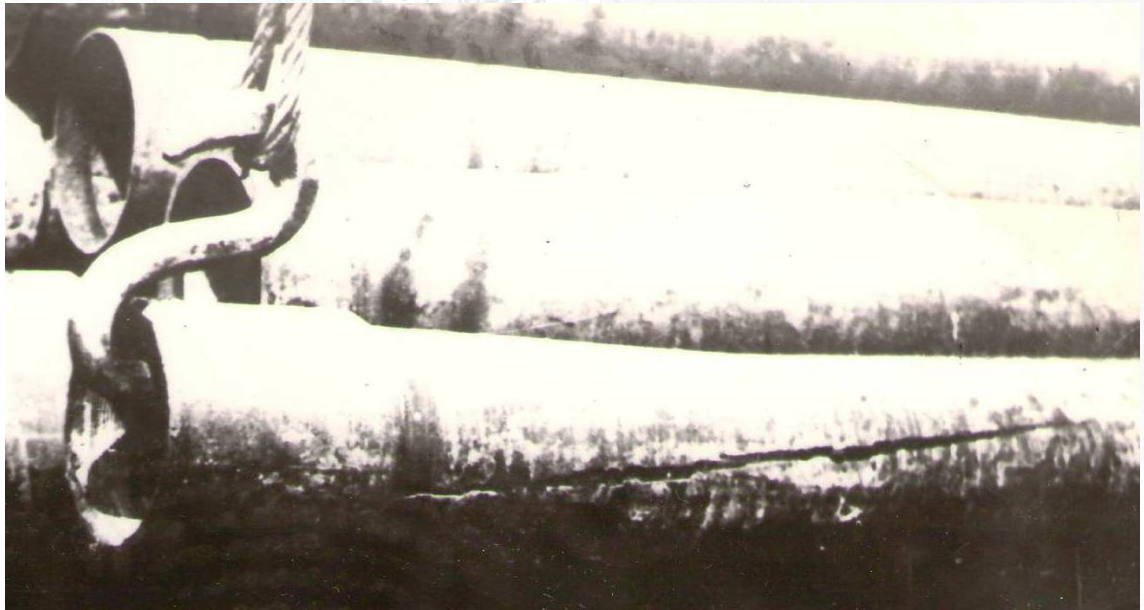
Рисунок 2.30 – Злам муфтової частини ОБТ вздовж твірної на буровій Делятин-22 (при бурінні роторним способом та продувкою вибою повітрям). ОБТ підняті із свердловини метчиком. Руйнування виникло внаслідок надлишкових радіальних навантажень

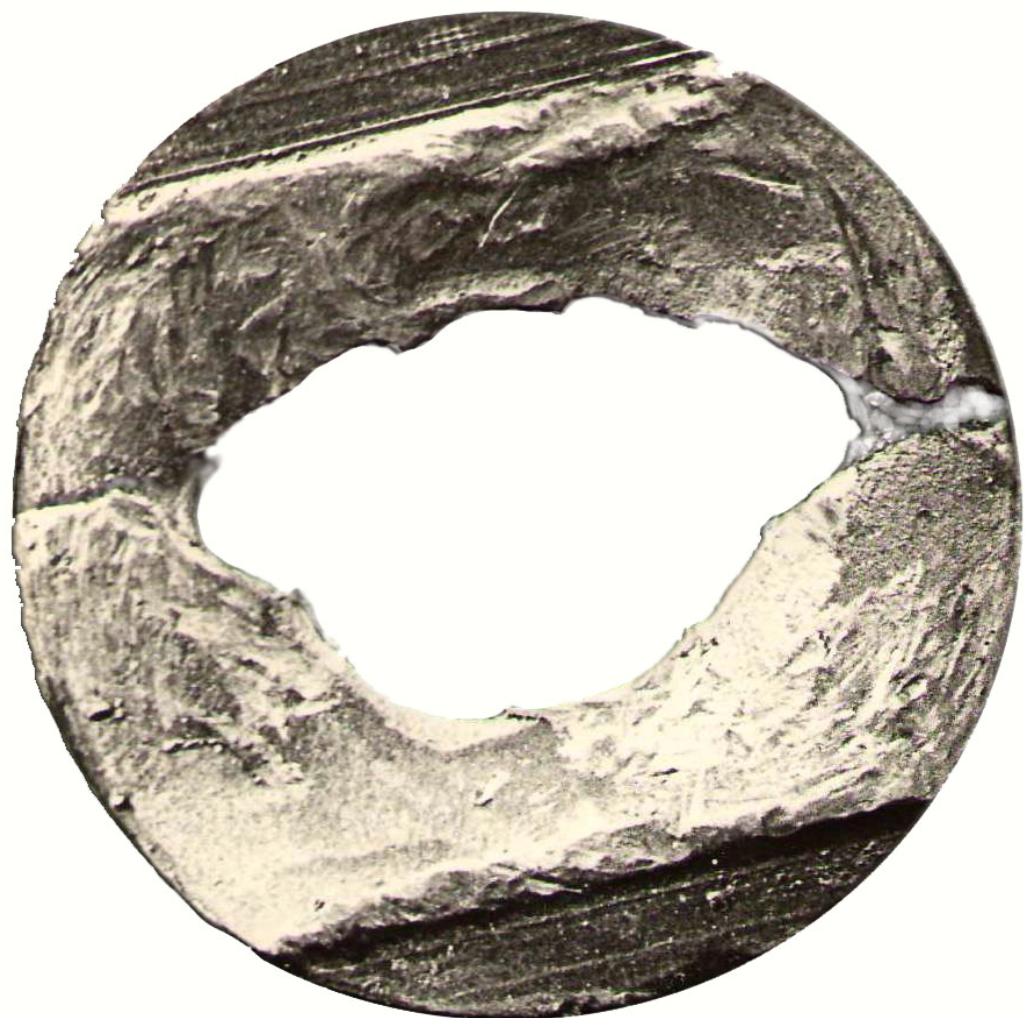
Рисунок 2.31 – Втомний злам геологорозвідувального бурильного замка 3-42 зі сталі 40ХН в місцях лисок під ключ після випробування на стенді ИМА-50. Спостерігаються сліди пластичної деформації. Злам свідчить про те, що різьба є міцніша, ніж лиски під ключ.

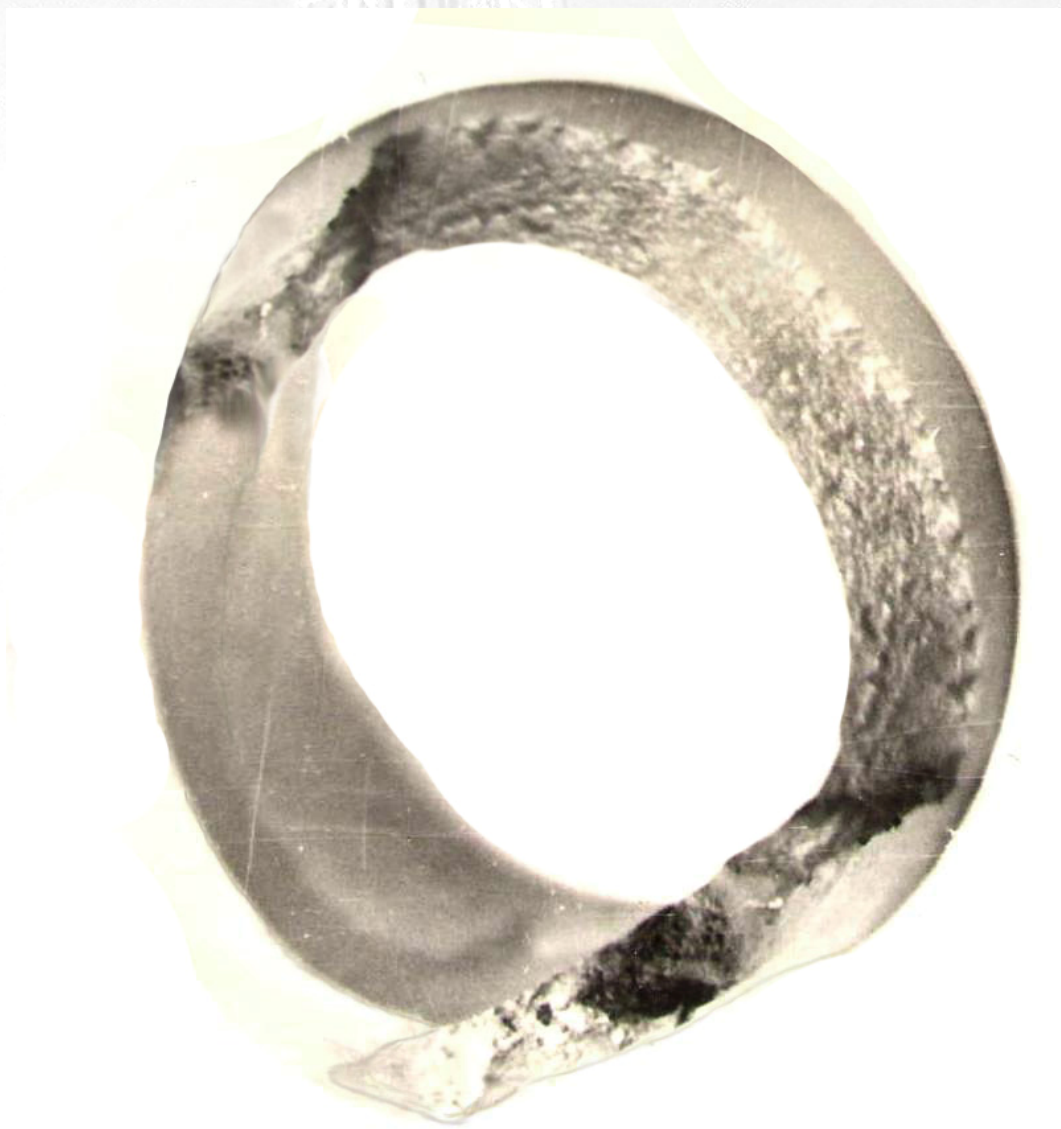
Рисунок 2.32 – Злам бурильної труби по тілу. Зародження тріщини виникло в лівій зоні труби. Після її поширення пройшло швидке руйнування матеріалу труби з доламом вздовж твірної

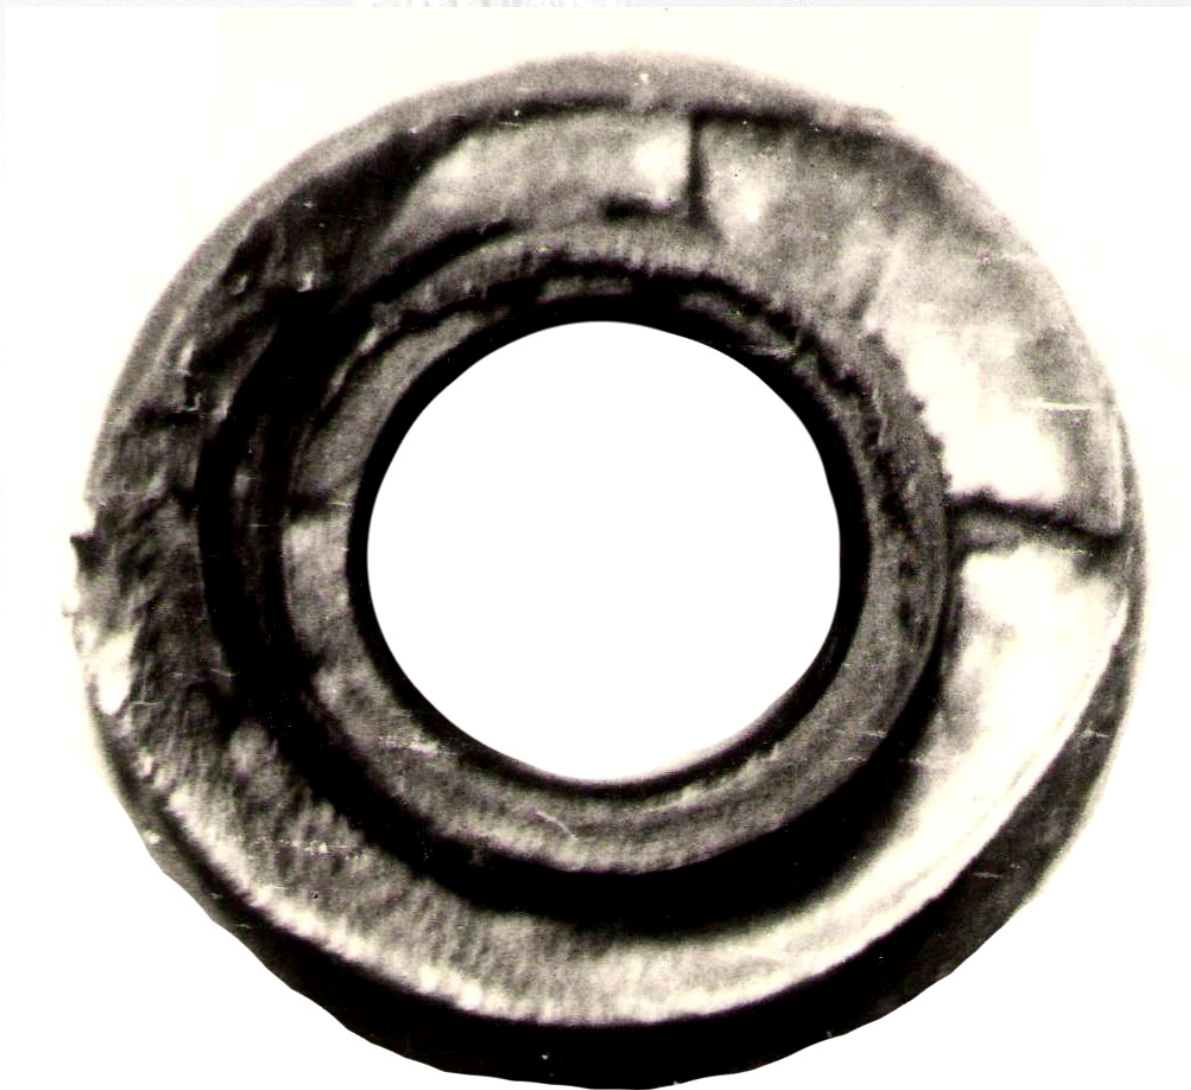
Рисунок 2.33 – Злам бурильної труби діаметром 50×5,5 мм у місці зварювання до бурильного замка. Випробування виконувались на стенді ИМА-50, спосіб зварювання – тертя. Тріщина зародилась та поширилась в місці термічного впливу зварного шва

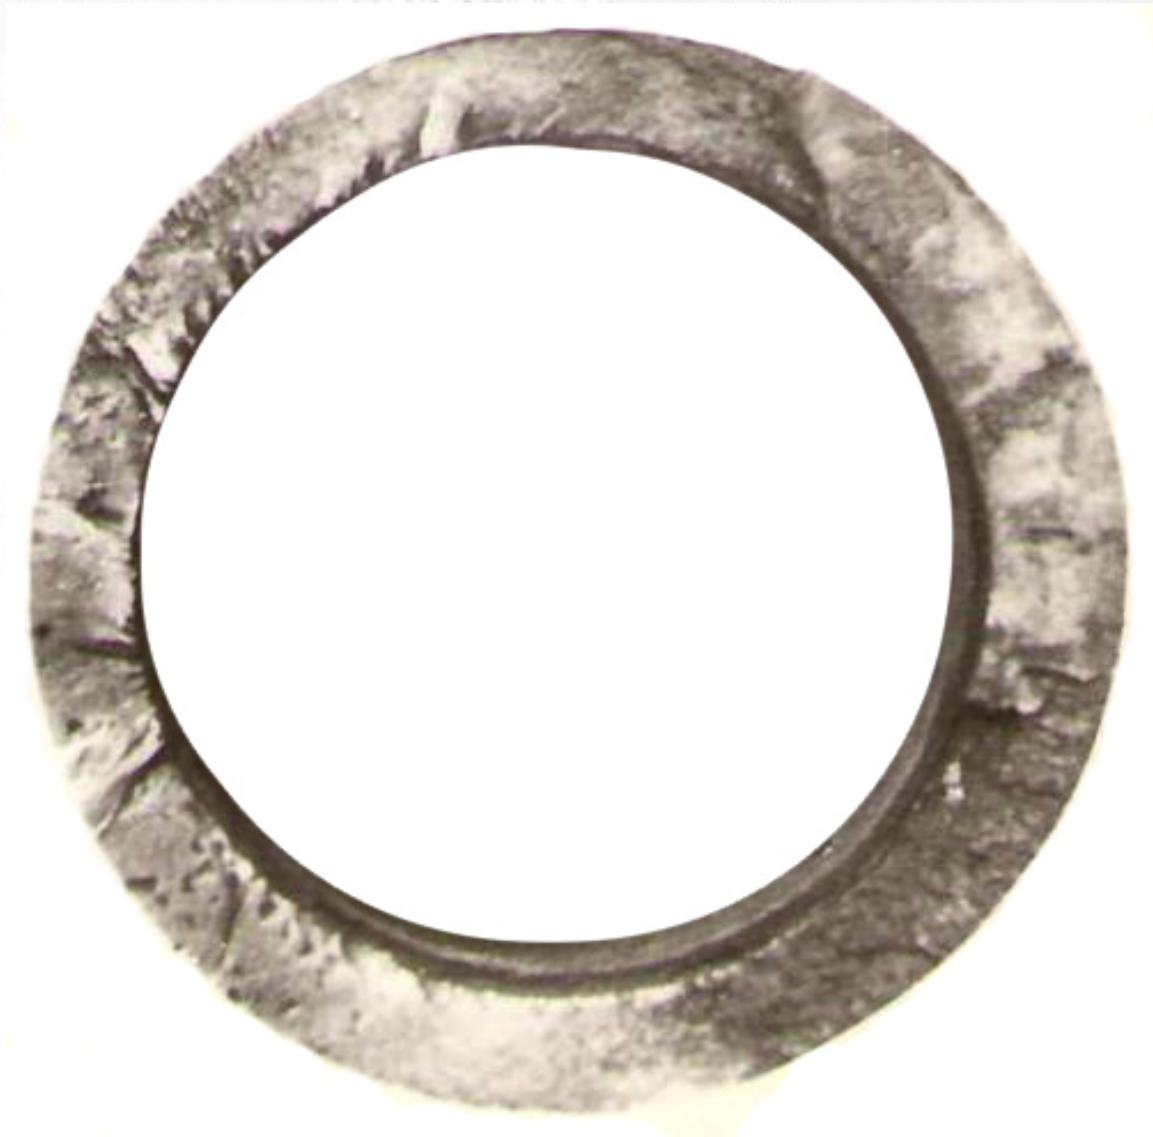
Рисунок 2.34 – Корозійно-втомний злам бурильної труби ТБПВ 114×10 мм по зварному шву (стенд СИТУ). В лівій частині зламу явно виражена зона зародження втомних тріщин

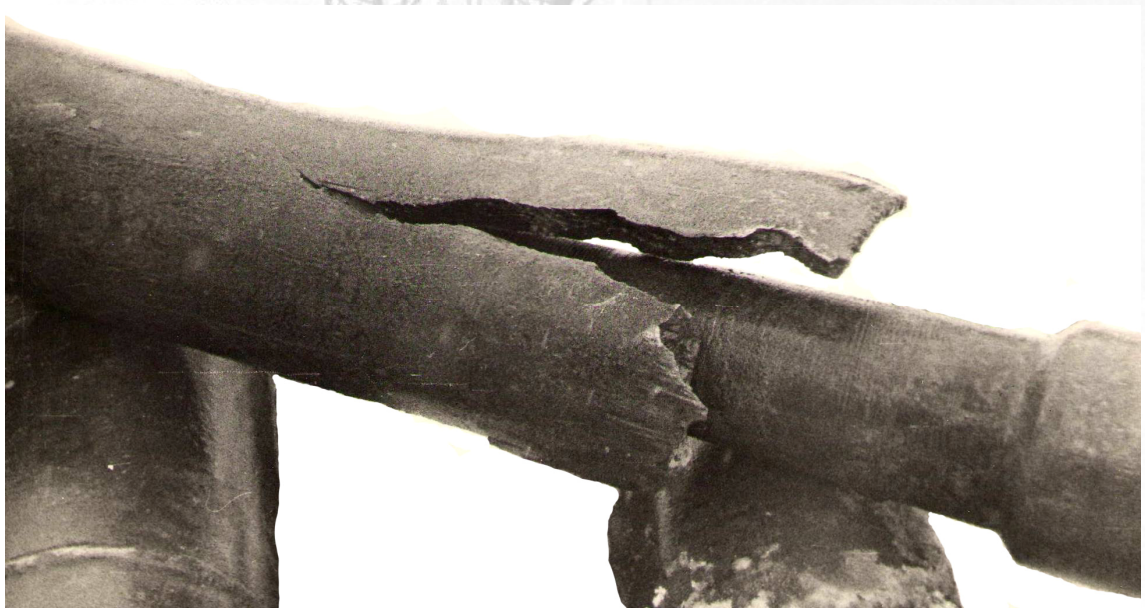
Рисунок 2.35 – Рідкісний злам муфтової частини ОБТ вздовж твірної на свердловині під час буріння роторним способом та продувкою вибою повітрям. Руйнування виникло внаслідок надмірних радіальних напружень
