АТЛАС
зламів елементів бурильної
КОЛОНИ
МОНОГРАФІЯ

Копей Б.В., Сизоненко А.В. **Атлас зламів елементів бурильної колони.**
Монографія. Серія «Нафтогазове обладнання», том 4 - Івано-Франківськ,
ІФНТУНГ, 2014 - 57 с.

У даному атласі викладено ілюстрації експлуатаційних поломок та
злами, отримані під час експериментальних досліджень втомного та
корозійно-втомного руйнування натурних замкових різьбових з'єднань та
бурильних труб.

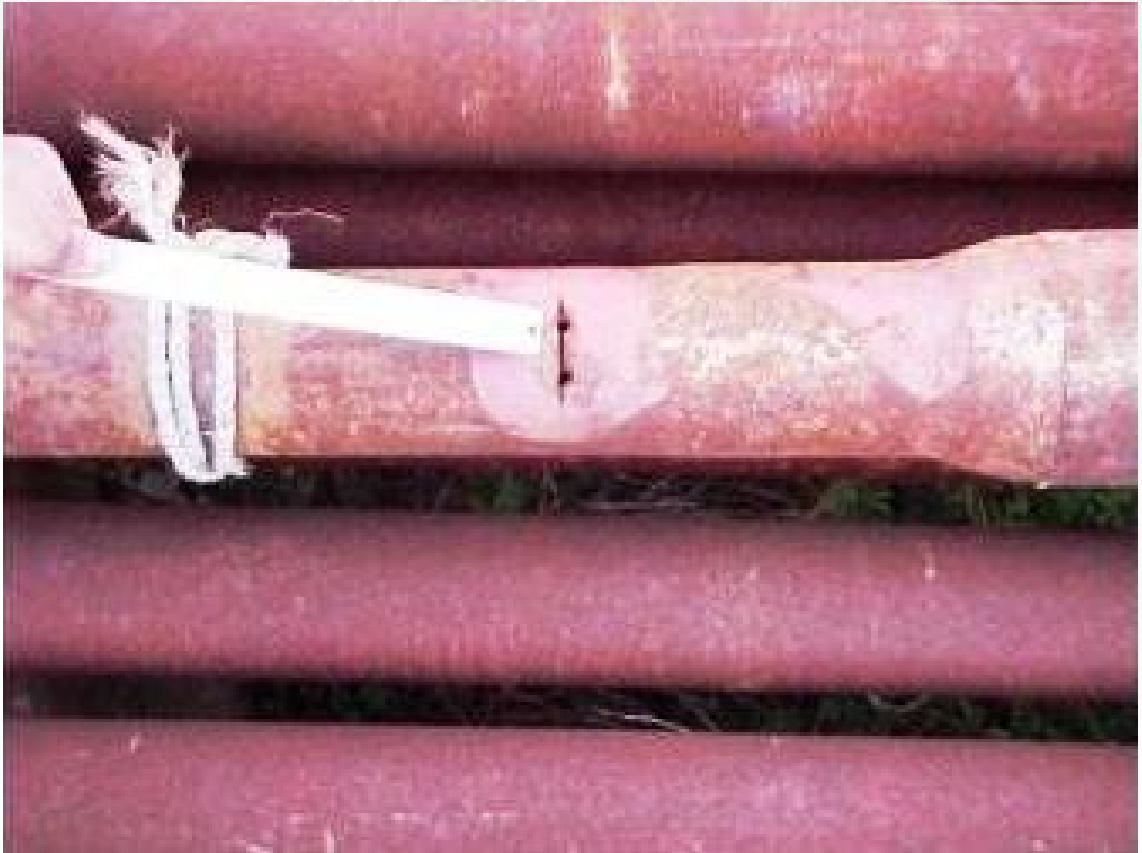
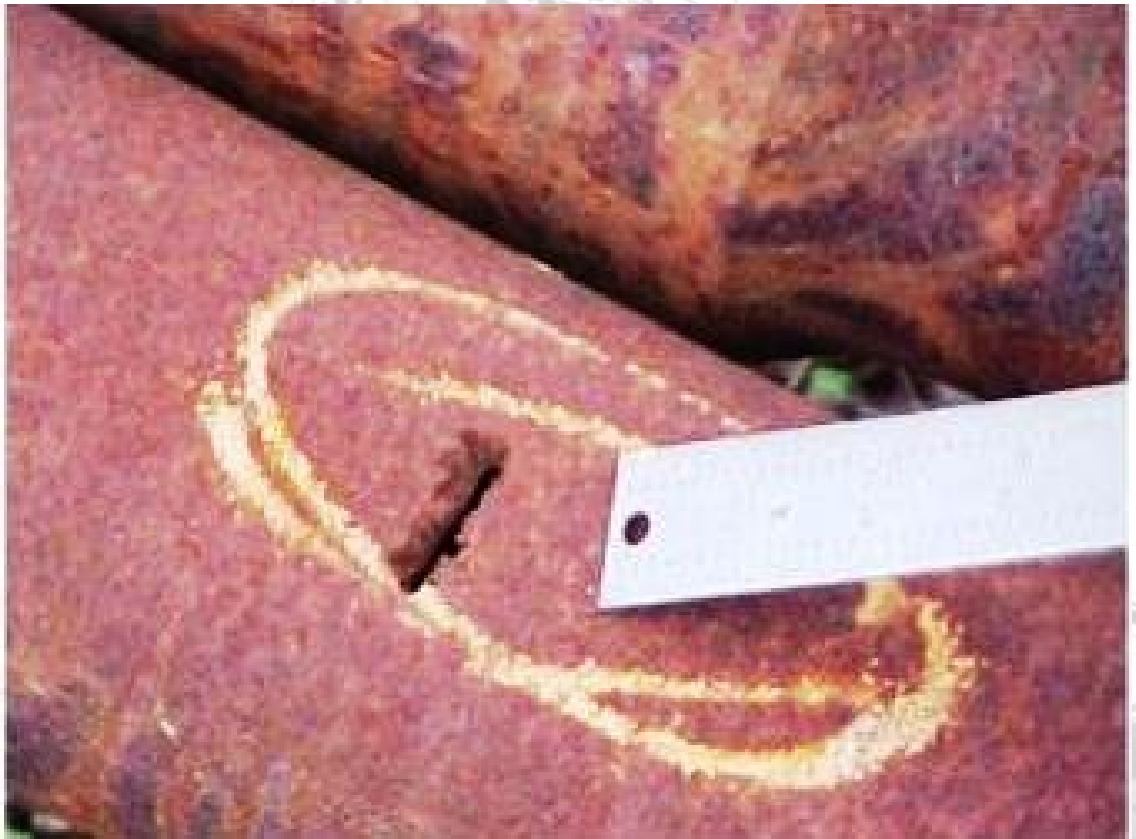
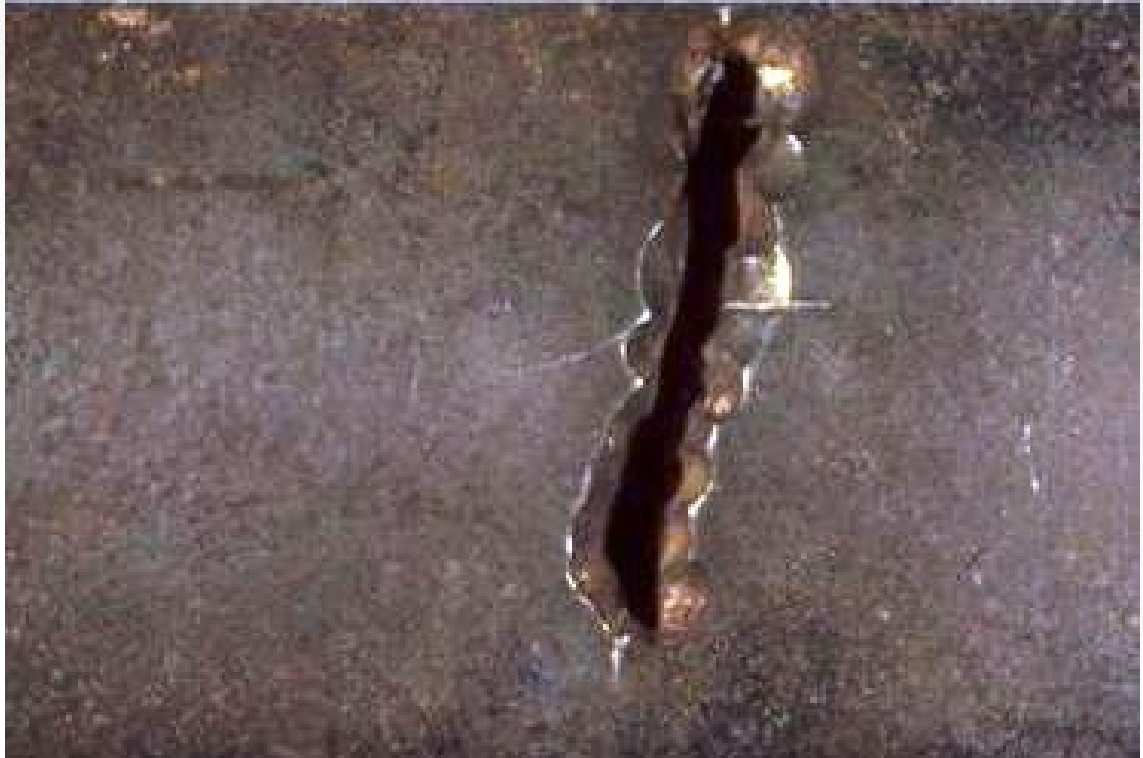
Рисунок 2.36 - Типові розмиви бурильних труб

Розмивання труб по тілу відбувається в результаті дії тиску промивної рідини. Розмивання труб із внутрішньої поверхні спричинюється дефектами в трубі, до яких відносяться розшарування металу, плівки, неметалеві включення, втомні тріщини. Розмивання труб спостерігається також поблизу зварного шва, що викликано наявністю внутрішнього грата або утворенням тріщин в зоні зварювання.
