## **ДІАГНОСТИЧНІ ОЗНАКИ РОЗШАРУВАННЯ В СТІНЦІ ВІДВІДНИХ ВІД КОМПРЕСОРНОЇ СТАНЦІЇ ТРУБ ГАЗОТРАНСПОРТНОЇ СИСТЕМИ**

**<sup>1</sup>О. І. Звірко, <sup>2</sup>С. Ф. Савула, <sup>3</sup>О. Є. Кунта, <sup>1</sup>О. Т. Цирульник**

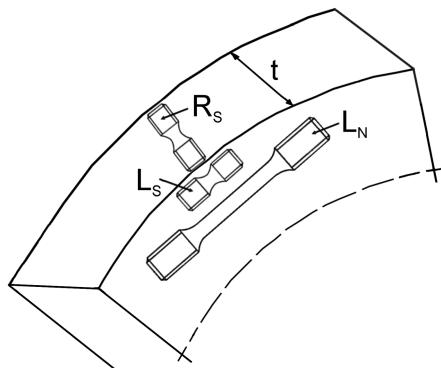
Рисунок 5 – Схема вирізання зразків з коліна труби А

Порівнювали властивості металу на прямій ділянці трубопроводу поблизу коліна та окремо – стиснутої і розтягнутої зон. Вирізали циліндричні зразки двох геометрій (рис. 5) для визначення розтягуванням їх характеристик міцності і пластичності: уздовж осі труби стандартизовані L<sub>N</sub>-зразки з робочою частиною довжиною 25 мм та діаметром 5 мм; укорочені радіальні R<sub>S</sub>- та повздовжні L<sub>S</sub>-зразки 5 мм у діаметрі з радіусом закруглення 5 мм. Використання укорочених зразків пояснюється обмеженою їх загальною довжиною, рівною товщині стінки труби.

Зазвичай деформаційне зміщення металу супроводжується спадом характеристик пластичності, тобто очікувалося, що найменша пластичність буде властива розтягненій зоні коліна, а найвища – стиснена. Однак, у нашому випадку не отримано такої чіткої тенденції як стосовно відносного видовження  $\delta$ , так і відносного звуження  $\psi$ . Найменше значення  $\delta$  властиве металу прямої ділянки труби, максимальне – розтягнутої зоні коліна. Очевидно, тут проявилася діагностична ознака експлуатаційної деградації конструкційних сталей [10], у тому числі магістральних газопроводів [11], яка полягає у підвищенні  $\delta$ , якщо деградація супроводжується розвитком розсяяної пошкодженості в об'ємі металу. В цьому випадку параметр  $\delta$  відтворює не тільки здатність металу пластиично деформуватись, але і розкриття у ньому множинних дефектів.
